CONCRETO

LATINOAMÉRICA

Volumen I. Número 2.

Noviembre de 2020

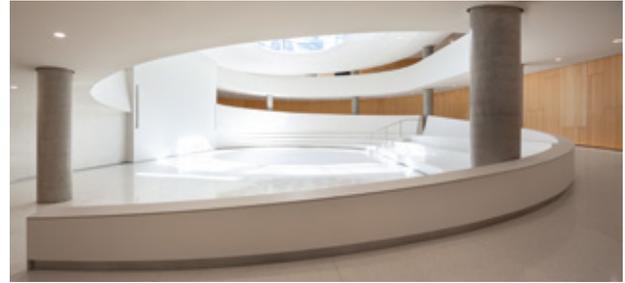
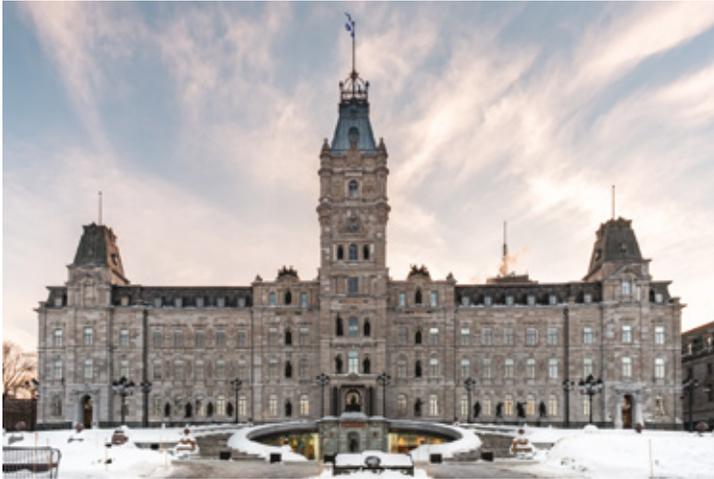
Amélioration des infrastructures de l'Assemblée nationale du Québec, Québec, Canadá

El nuevo centro de recepción, que abrió sus puertas el 29 de mayo de 2019, está compuesto por tres niveles subterráneos frente al Parlamento y un nivel bajo el patio interior. Ambas áreas están unidas entre sí por un túnel de concreto reforzado de 21 m (69 pies) de largo por 4,5 m (15 pies) de ancho, excavado en la roca bajo el ala principal del edificio del Parlamento.

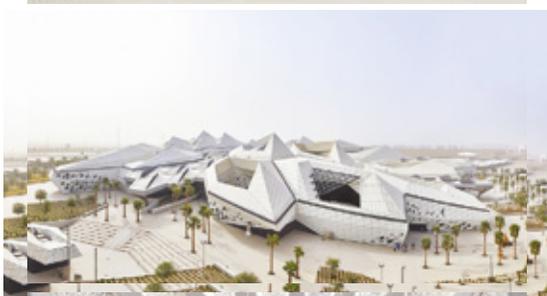
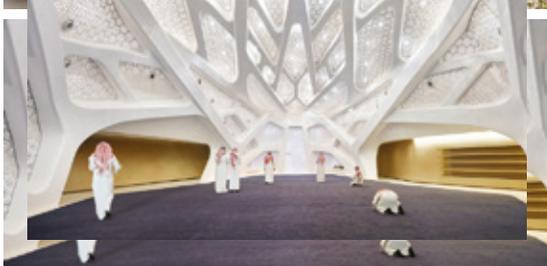
Concreto Decorativo – Primer Lugar

Las estructuras de panel prismático hexagonal utilizan la menor cantidad de material para crear una red de células dentro de un determinado volumen. Este principio estructural y organizacional, determinó la composición del edificio como una mezcla de formas cristalinas que emergen del paisaje desértico, evolucionando para responder mejor a las condiciones ambientales y requisitos funcionales internos. Las rejillas de panel se comprimen hacia su eje central como una extensión del canal natural que corre hacia el oeste.

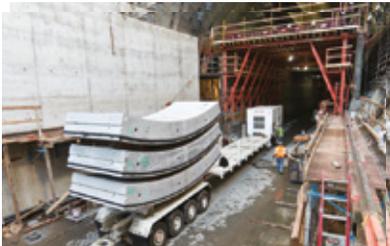
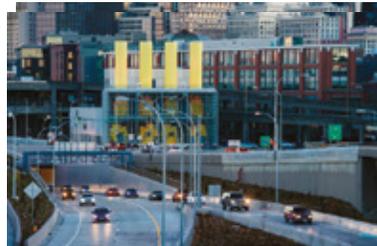
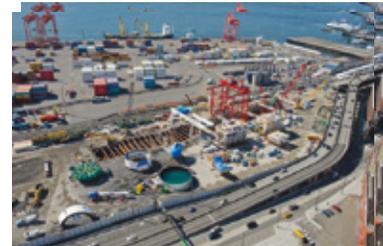
Alaskan Way Viaduct Replacement Program, State Route 99 Tunnel, Washington, United States

El túnel perforado de terreno blando más grande de América del Norte, el túnel de 2 millas (3.2 km) de la ruta estatal 99, con 16 m (52 pies) de diámetro excavado, reemplazó el viejo viaducto Alaskan Way como una parte crítica de uno de los proyectos de infraestructura más grandes en Estados Unidos. La alineación del túnel pasa por debajo de 158 edificios del centro de Seattle, incluidas estructuras de un solo piso y rascacielos, así como carreteras a nivel y elevadas, puentes activos, un túnel ferroviario activo, varias alcantarillas grandes y servicios privados.

Las carreteras de 32 pies (10 m) de ancho del túnel llevan dos carriles hacia el sur encima de dos carriles hacia el norte. Las características del túnel; sistemas de detección de incendios, extinción de incendios y ventilación de última generación; un sistema de seguridad con televisores de circuito cerrado; y un área de evacuación separada y completamente presurizada con su propio sistema de ventilación, el primero de su tipo.

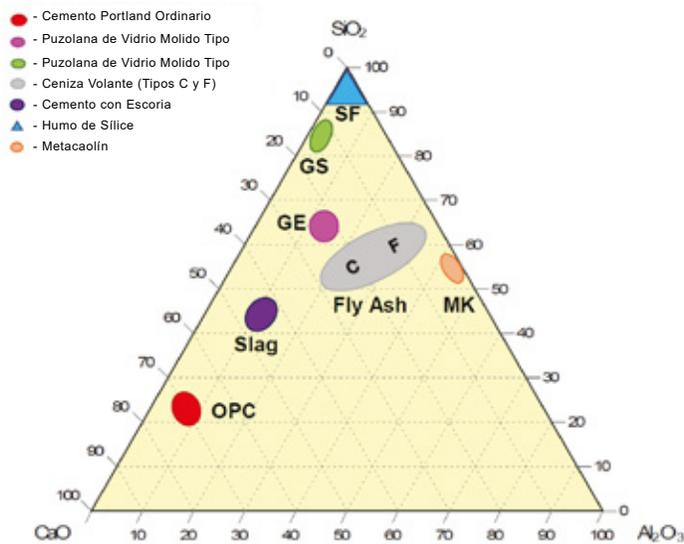
Fig. 1: Gráfica ternaria que contextualiza la PVM frente al CPO y otros MCS (Nota: Para las gráficas ternarias, los valores están en porcentaje de peso, y se normalizan a la suma de SiO₂, Al₂O₃ y CaO)⁴⁻⁸ (figura cortesía de Marija Krstic)

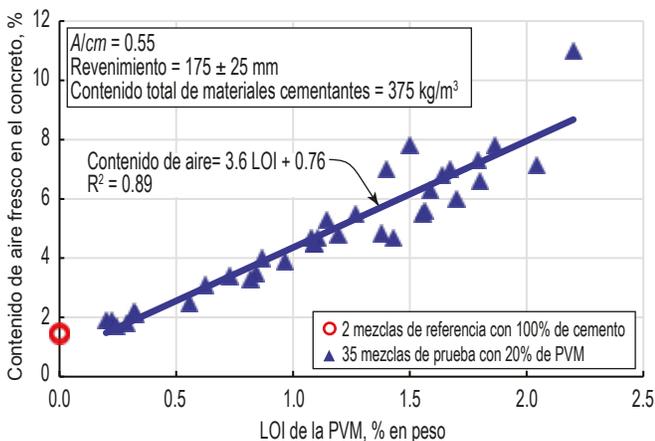
Fig. 2: Contenido de aire fresco versus LOI de la PVM. La puzolana comprende el 20% del total del material cementante de las 35 mezclas de prueba (figura cortesía de Arezki Tagnit-Hamou) (Nota: 1 mm = 0.04 pulg.; 1 kg/m³ = 1.7 lb/yd³)

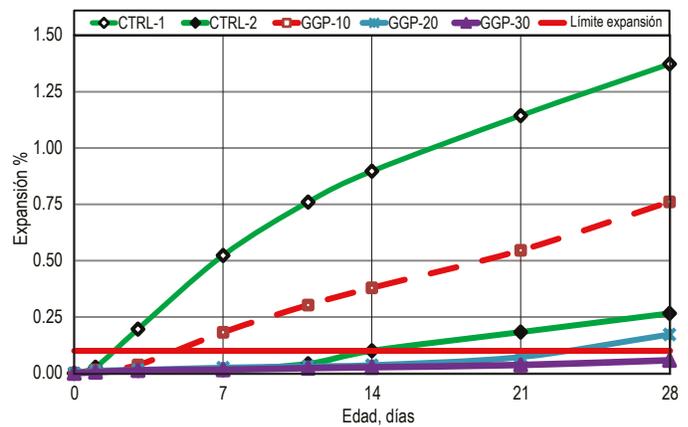
Fig. 4: Expansión acelerada de la barra de mortero según ASTM C1567 para mezclas con 10, 20 y 30% de fibra de vidrio molido (PVM tipo GE) como reemplazo del cemento.³⁴ Las mezclas CTRL-1 y CTRL-2 comprendían CPO y CPO con un 25% de reemplazo con ceniza volante respectivamente (propiedades de la PVM: LOI = 1% en peso; diámetro medio = 4 micras; SG = 2.60; finura Blaine = 1020 m²/kg)

Es importante utilizar un cemento con bajo contenido de álcalis (bajo Na₂O_{eq}) cuando los agregados reactivos estarán presentes en mezclas sin adiciones de puzolana. El vidrio clase E tiene menos del 1% de contenido de Na₂O_{eq},⁵ por lo que sus propiedades puzolánicas dominarán su comportamiento en el concreto. Esta posibilidad se confirmó a partir de estudios realizados en la Universidad de Clemson, mediante ensayos según las normas ASTM C1567, "Método de Prueba Estándar para Determinar el Potencial de Reactividad Álcali-Sílice de las Combinaciones de Materiales Cementantes y Agregados (Método Acelerado de Barras de Mortero)", y la norma ASTM C1293, "Método de Prueba Estándar para la Determinación del Cambio de Longitud del Concreto debido a la Reacción Álcali-sílice", (Fig. 4 y 5),

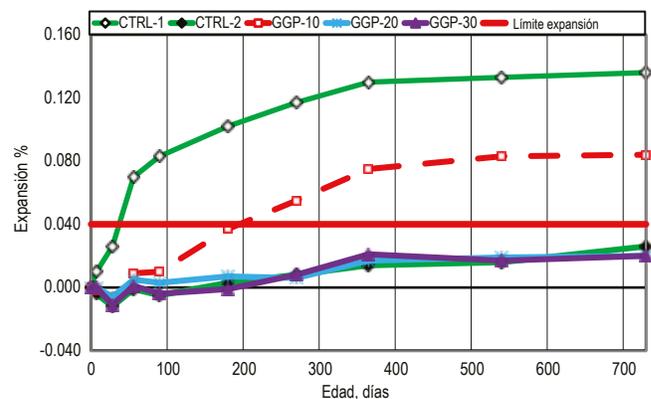
Fig. 5: Expansión del prisma de concreto según ASTM C1293 para mezclas con 10, 20 y 30% de reemplazo de cemento PVM tipo GE.³⁵ Las mezclas CTRL-1 y CTRL-2 comprendían CPO y CPO con 25% de reemplazo con ceniza volante, respectivamente (propiedades de la PVM: LOI = 1% en peso; diámetro medio = 4 micras; SG = 2,60; finura Blaine = 1020 m²/kg)

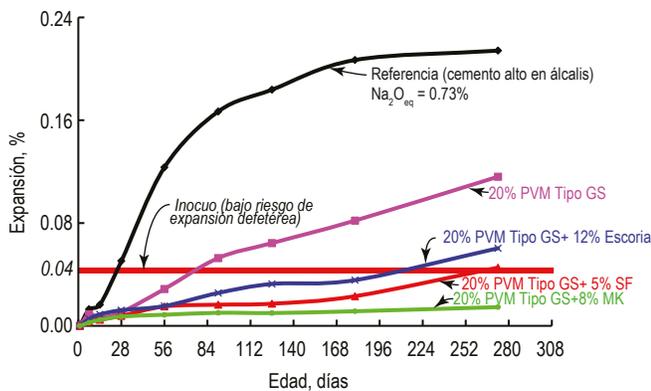
Fig. 6: Expansión del prisma de concreto según ASTM C1293 para mezclas con agregado Spratt, cemento con alto contenido de álcalis y sustitución de cemento con PVM Tipo GS, humo de sílice (SF) y metacaolín (MK) (figura cortesía de Arezki Tagnit-Hamou)

El vidrio sodocálcico tiene un contenido muy alto de Na₂O_{eq} de alrededor del 13.5%. Sin embargo, los datos obtenidos según las pruebas ASTM C1293 utilizando el agregado Spratt, un agregado conocido por su alta reactividad, muestran que el vidrio de soda como puzolana molida también proporciona efectos mitigantes (Fig. 6 y 7). Las pruebas realizadas en la Universidad de Sherbrooke (Fig. 6) muestran que las PVM tipo GS redujeron la expansión en cerca de un 50% de la expansión de la mezcla de control, pero no mantuvieron la expansión por debajo del límite del 0,04% establecido por la norma ASTM C1293. Sin embargo, el límite se alcanzó usando una mezcla ternaria con un 8% de metacaolín. Las pruebas realizadas en la Universidad de New Brunswick (Fig. 7) muestran que con un 20% de cemento en sustitución, el vidrio clase E (PVM Tipo GE) fue efectivo para mantener la expansión del prisma por debajo del límite del 0.04% a los 2 años, mientras que

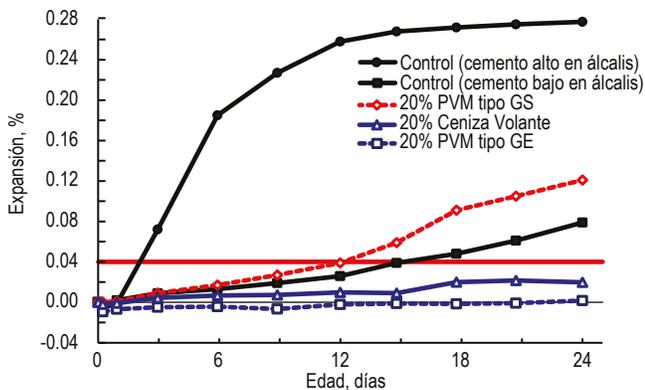
Fig. 7: Expansión del prisma de concreto según ASTM C1293 para mezclas con agregado Spratt, cemento de alto o bajo contenido de álcali, y reemplazo de cemento con PVM Tipo GS, PVM Tipo GE, o ceniza volante (figura cortesía de Michael D.A. Thomas)

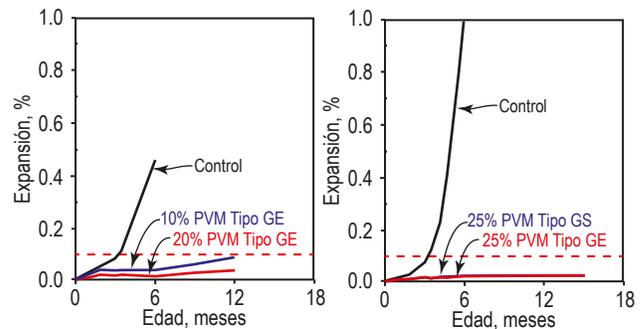
Fig. 8: Expansión según ASTM C1012/C1012M para mezclas de concreto con cemento portland con alto contenido de C₃A: a) 10 y 20% de vidrio clase E (Tipo GE); y b) 25% de puzolana Tipo GS y GE (figura cortesía de Michael D.A. Thomas)

Los resultados de dos estudios para evaluar la resistencia a los sulfatos según ASTM C1012/C1012M, "Método de prueba Estándar para el Cambio de Longitud de Morteros de Cemento Hidráulico Expuestos a una Solución de Sulfato", se muestran en las Fig. 8 y 9. El primero de estos estudios (Fig. 8) evaluó el uso de puzolanas de tipo GE y GS. Como se muestra en la Fig. 8(a), el vidrio clase E (Tipo GE) en niveles de sustitución de cemento del 10 y el 20% redujo la expansión de un concreto de cemento portland con alto contenido de C₃A (expansión de la mezcla de control del 0.459% a los 6 meses) por debajo de los límites de expansión especificados para el cemento tipo HS según ASTM C1157/C1157M (0.05% a los 6 meses y 0.10% al año), cuando se mezcló con un cemento portland con alto contenido de C₃A. Los datos también

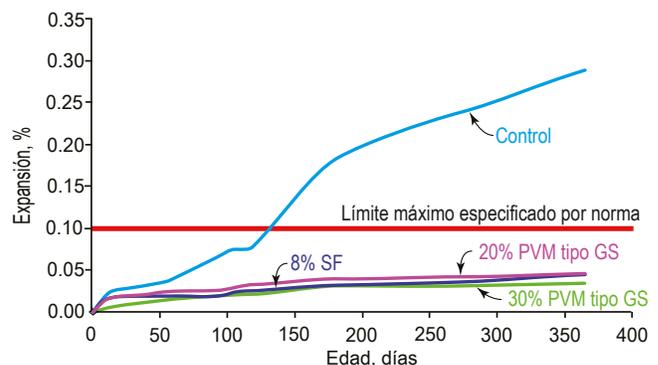
Fig. 9: Expansión según ASTM C1012/C1012M para mezclas con 20 y 30% de sustitución de cemento con vidrio molido Tipo GS (figura cortesía de Michael D.A. Thomas)

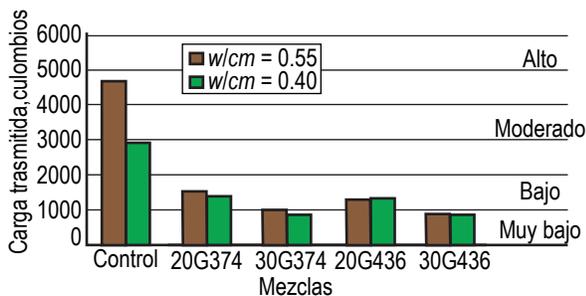
Fig. 10: Carga total transmitida según ASTM C1202 para mezclas de concreto con Tipo GS GGP a 20 y 30% de reemplazo de cemento después de 90 días de curado¹⁶

Las mezclas de concreto que contienen PVM fueron evaluadas de acuerdo con la norma ASTM C1202, "Método de prueba estándar para la indicación eléctrica de la capacidad del concreto para resistir la penetración de iones cloruro". En un estudio, se probaron durante 90 días 16 mezclas de concreto que contenían cemento portland y PVM tipo GS a niveles de reemplazo de cemento del 20 y 30%.

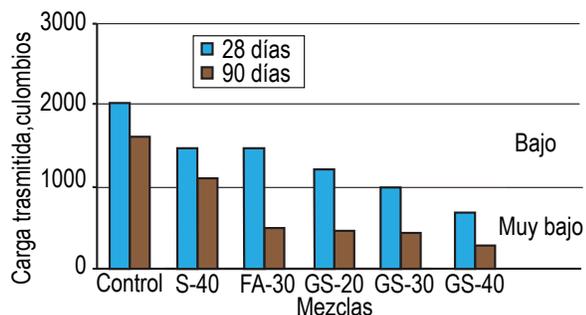
Fig. 11: Carga total transmitida según ASTM C1202 para mezclas de concreto con varios niveles de reemplazo de cemento con PVM Tipo GS después de 28 y 90 días de curado³⁶

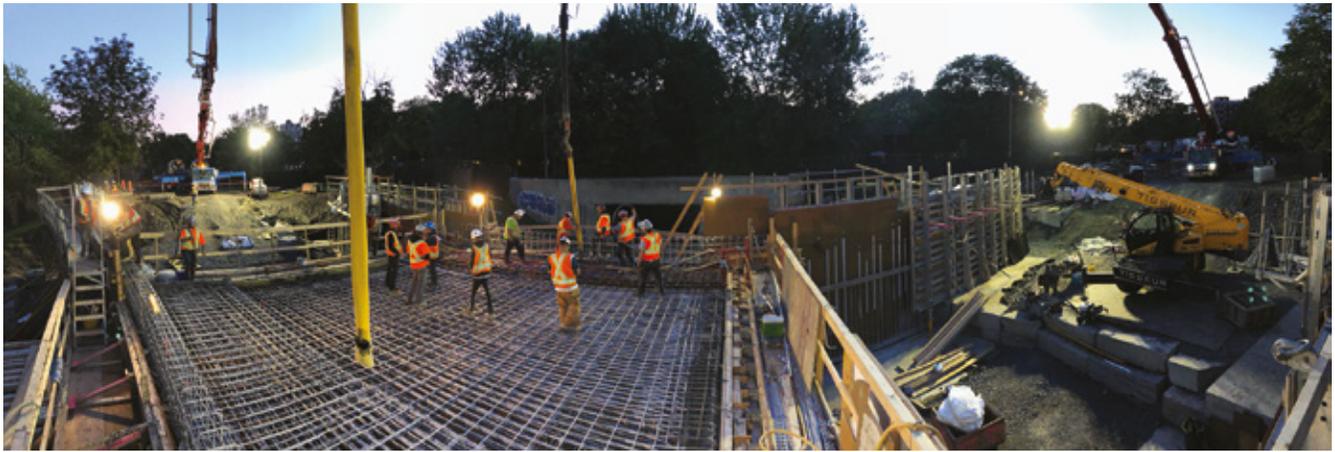
Fig. 12: Uno de los dos puentes que se están construyendo en Montreal, compuesto de concreto con 10% de cemento en sustitución con PVM Tipo GS. Los puentes serán instrumentados y supervisados a detalle por la Universidad de Sherbrooke y el Ayuntamiento de Montreal (foto cortesía del Ayuntamiento de Montreal)

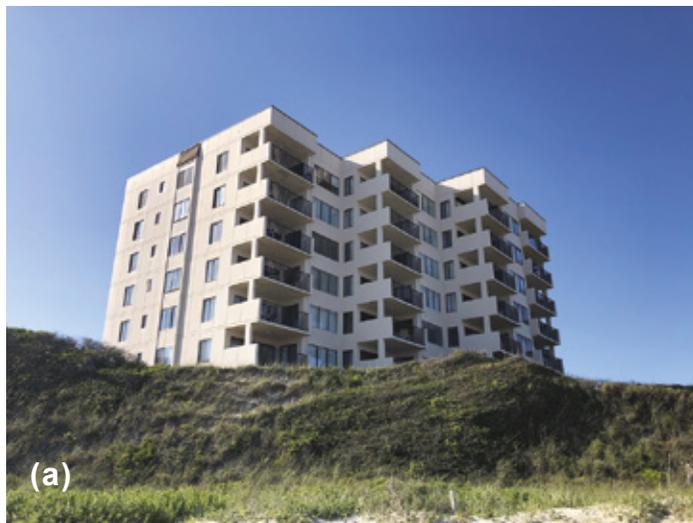
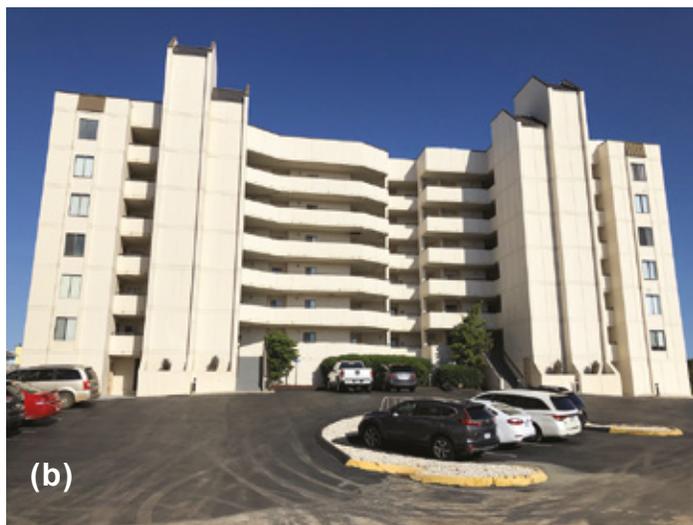
Fig. 1: Condominios Sound of the Sea II: (a) vista desde la playa; y (b) vista desde el parqueadero frontal en 2019 (más de 10 años después de reparaciones)

Construido en 1984, Sound of the Sea II es un edificio de condominios de hormigón armado de seis pisos con 36 propiedades individuales. Se encuentra ubicada en la isla Bogue Banks con 0,75 millas (1,2 km) de amplitud, a pocos cientos de pies del Océano Atlántico en Emerald Isle, Carolina del Norte, EE. UU. Incluye pasillos exteriores de acceso común (pasarelas) en el lado frontal del edificio y balcones privados para cada unidad (Fig. 1).

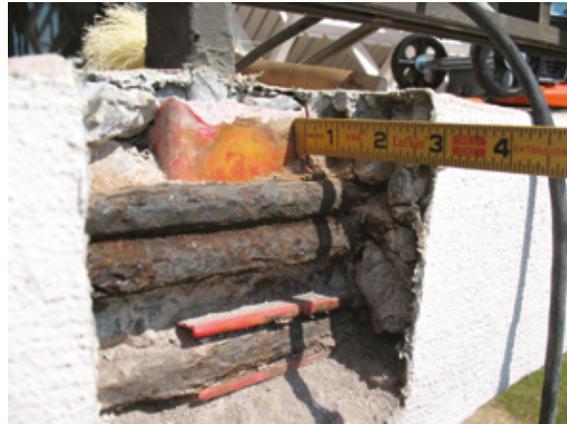
Fig. 2: Ejemplo de la excavación para pruebas durante la evaluación en 2007

En 2007, se realizaron excavaciones como parte del esfuerzo de diseño para revisar el acero embebido y condiciones estructurales. Las muestras de núcleos se extrajeron de un área del corredor y un balcón para que un tercero realizara pruebas de resistividad. Se encontró que la resistividad era relativamente baja y, por lo tanto, propiciaba la corrosión activa para ambas muestras. Es de destacar que la muestra del balcón (4800 ohm-cm como se recibió; 3000 ohm-cm después de 12 horas de saturación y remoción del baño) tenía aproximadamente 60% de la resistividad de la muestra tomada del pasillo (7700 ohm-cm; 4700 ohm-cm). Las excavaciones revelaron una corrosión significativa del acero de refuerzo (Fig. 2).

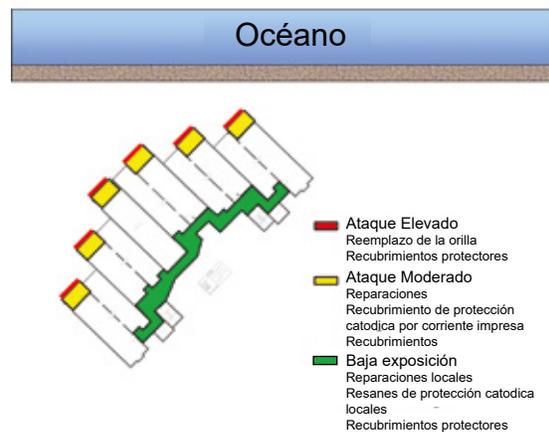
Fig. 3: Esquema de la posición de la torre y la estrategia final de reparación

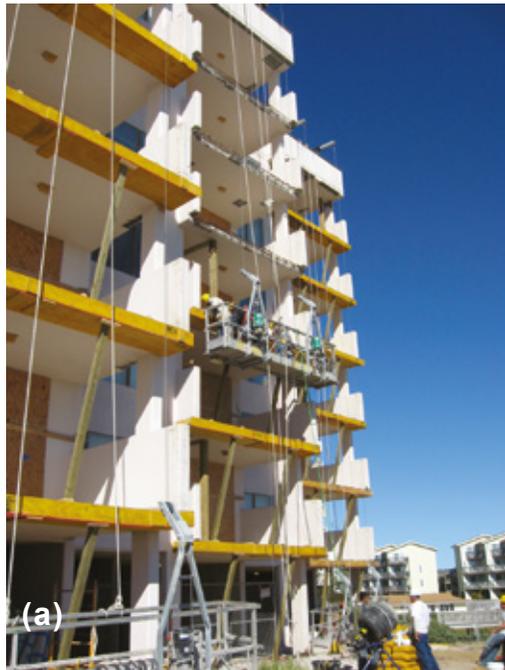
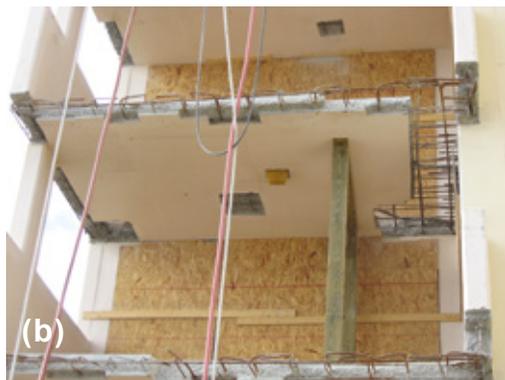
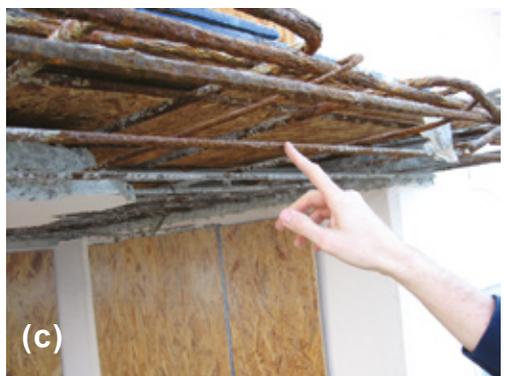
Fig. 4: Reparaciones de balcones: (a) acceso general a la construcción con plataformas colgantes; (b) extensión de daño; y (c) uno de los balcones con daños más severos necesitando el uso de puntales. Nótese la ausencia de paredes en las puertas deslizantes de vidrio en los balcones

Se utilizaron plataformas colgantes para el acceso a los balcones (Fig. 4 (a)) Debido a la logística del proyecto y la cantidad de avería descubierta (Fig. 4 (b)), se hizo evidente de inmediato que la manera más eficiente y rentable de abordar los bordes de la losa era eliminar todo el borde de la losa. Aunque se eliminó algo de concreto sólido, este método fue menos complicado y permitió una instalación más eficiente de refuerzo suplementario para tratar el acero de refuerzo severamente corroído. También permitió una coordinación e instalación efectiva de los bordes de goteo y los postes de las barandas después de las reparaciones. Un desafío importante para el proyecto fue minimizar el daño a las barandas durante la remoción, almacenamiento y reinstalación, y asegurarse de que la instalación del borde de la losa se coordinara con los nuevos orificios para postes ubicados con precisión.

En general, fue necesaria una remoción de concreto menor que la típica debido al uso de ICCP. Sin embargo, algunos balcones requirieron reparaciones de profundidad total en áreas sustanciales que requirieron soporte temporal (Fig. 4 (c)). Análisis de elementos finitos se utilizó durante el proyecto para evaluar las condiciones para la toma de decisiones de campo. Se utilizaron empalmes mecánicos y anclajes adhesivos cuando se encontró acero de refuerzo severamente corroído o acero inadecuado y había espacio limitado disponible para empalmes traslapados. Esto también permitió reducir las cantidades de remoción de concreto.

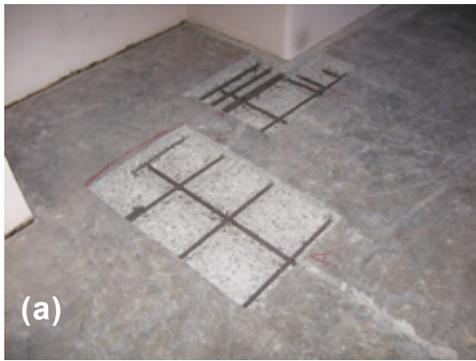
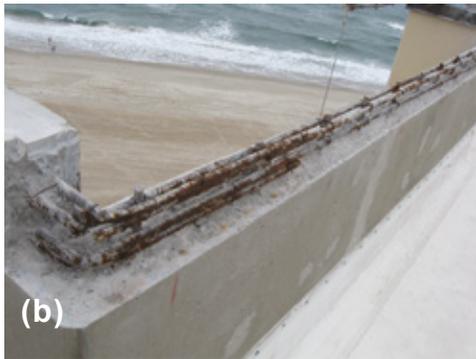
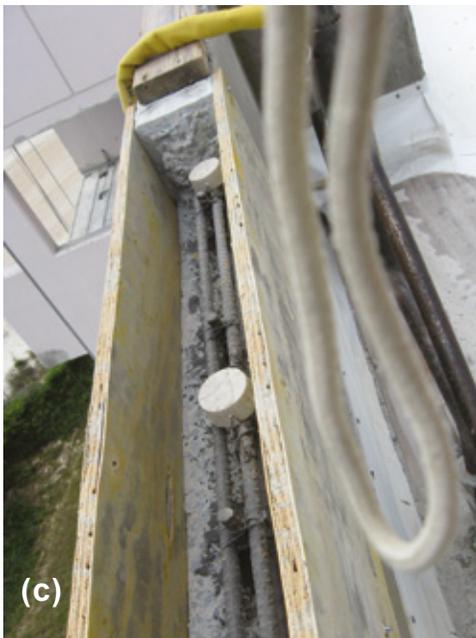
Fig. 5: Reparaciones en progreso: (a) refuerzo expuesto en pasillos; (b) refuerzo expuesto en parapetos; y (c) GCP y encofrado instalado en la reparación de parapetos

Se utilizaron ascensores y accesos pedestres en los pasillos. Las reparaciones en los pasillos (Fig. 5 (a)), columnas y paredes fueron menos frecuentes y

generalmente más pequeñas que las de los balcones. Las reparaciones en los parapetos del techo (Fig. 5 (b) y (c)) fueron variables. Ánodos de zinc galvánico activado por álcali disponibles en el mercado se incrustaron en las reparaciones de parches para ayudar a prevenir ánodos incipientes directamente fuera de las áreas de reparación y el daño asociado. Los ánodos se ataron al acero de refuerzo dentro de los parches y todo el acero de refuerzo y los ánodos dentro de los parches se confirmaron eléctricamente continuos. El acero de refuerzo se recubrió con un agente adhesivo anticorrosivo cementicio/epoxi. Esto tuvo el efecto añadido probable de desviar la corriente desde el ánodo al sustrato de hormigón existente.

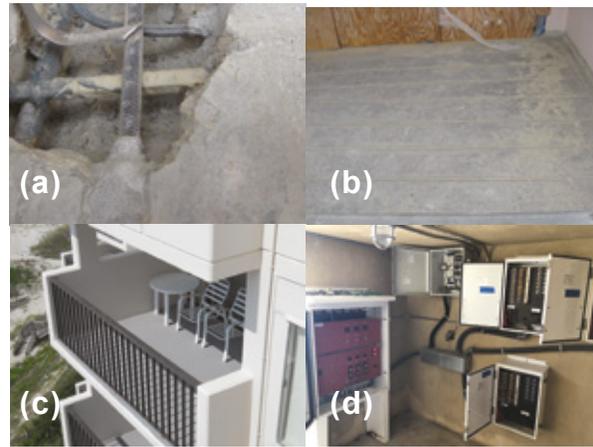
Fig. 6: Características del sistema ICCP: (a) ánodos y aislamiento de bajo recubrimiento en acero de refuerzo; (b) ánodos en ranuras inyectadas; (c) terraza de balcón terminada con conducto vertical (foto tomada en 2010); y (d) componentes del sistema de control y energía (Mayo 20, 2019)

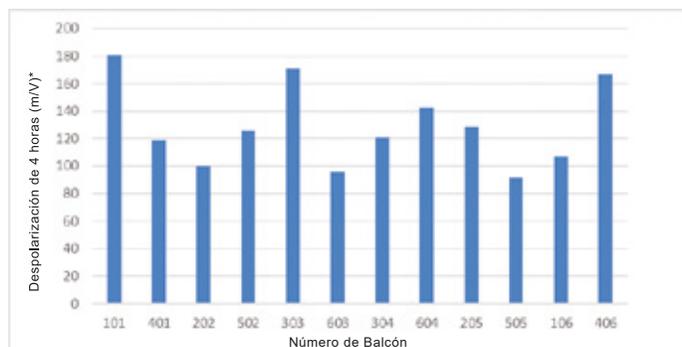
Fig. 7: Despolarización de 4 horas (Septiembre 25, 2008) (Nota: Unidad 505-97 mV en 6.25 horas; Unidad 603-102 mV en 5.25 horas)

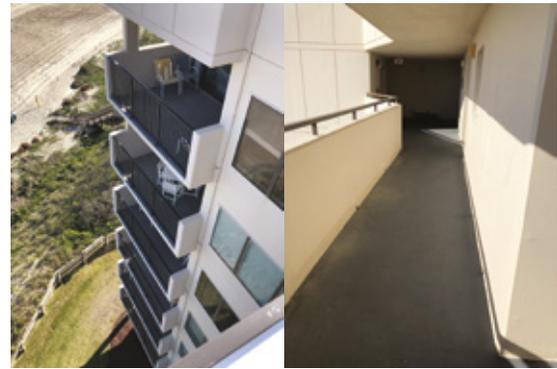
Fig. 8: Áreas típicas de balcones y pasillos a Mayo 20, 2019

Los anclajes de barandillas en el hormigón del proyecto de reemplazo de barandillas de 2015 tenían conectividad variable, lo que demuestra la necesidad de coordinar todas las reparaciones del hormigón sometido a ICCP. Se observaron algunos daños en el concreto en áreas de pasarelas y parapetos de techos donde no se instaló ICCP, y se observaron algunos daños aislados en el revestimiento de la plataforma, pero las reparaciones y los revestimientos instalados generalmente han funcionado bien. Las áreas de balcones y corredores a mayo de 2019 se muestran en la Figura 8.
