CONCRETO

Volumen IV - Número 2
Febrero de 2023

Pista de concreto con cemento sulfoaluminoso belítico

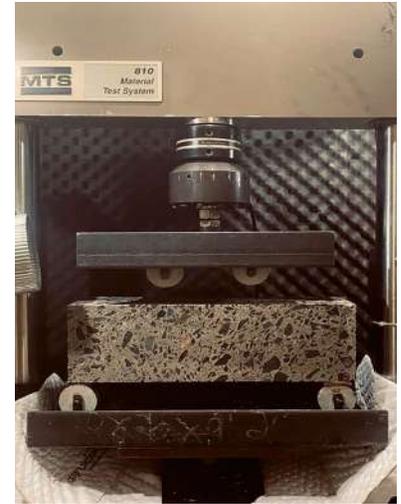
Ensayo de fatiga por flexión para un espécimen de viga de concreto realizado de acuerdo con el procedimiento ASTM-C78/C78M en una máquina de ensayos MTS (Metro, tonelada, segundo) instrumentada para aplicar cargas cíclicas. Los especímenes ensayados fueron extraídos en 2021 de la parte superior de las losas de la pista 16C/34C del Aeropuerto Internacional de Seattle-Tacoma a una profundidad aproximada de 1 pulgada (25 mm) y se realizaron para verificar las condiciones del concreto de las losas (paneles) de la pista después de 23 años de servicio. El concreto se elaboró con sulfoaluminato de calcio belítico para conseguir resistencias rápidas en 4 horas. Para más información ver artículo 1 de la revista.

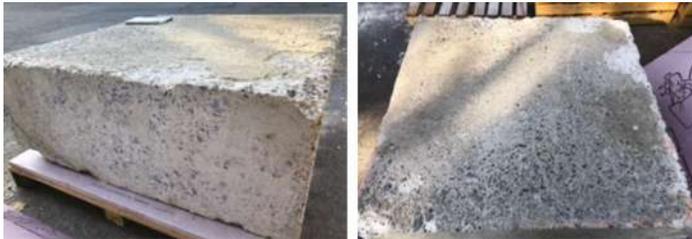
Fig. 1 Muestra de losa CBSA de la pista, tomada después de 23 años de servicio

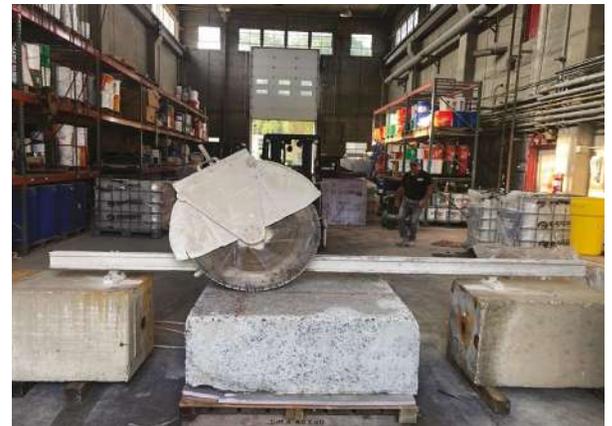
Fig. 2: Se prepara una muestra de losa CBSA para ser cortada en el laboratorio de CTLGroup

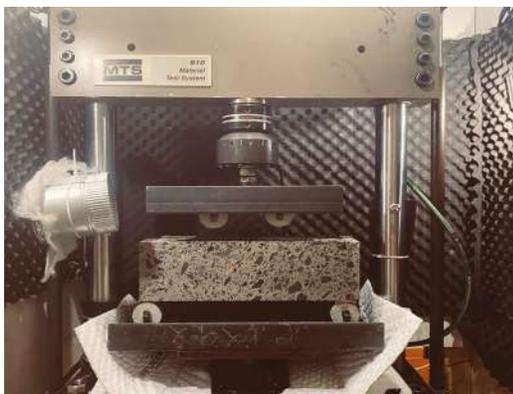
Fig. 3: Configuración de las pruebas de fatiga

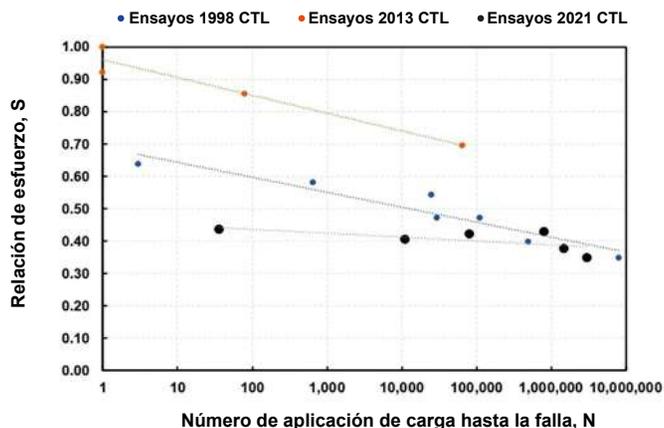
Fig. 4: Una comparación de los resultados de las pruebas de fatiga del concreto CBSA, incluyendo los datos de la muestra de losa tomada del aeropuerto Sea-Tac en 2021, los datos obtenidos por CTLGroup durante el proyecto de rehabilitación y los datos obtenidos en 2013 en la Universidad de Oklahoma

En la misma figura, se hace una comparación con ensayos similares obtenidos de los especímenes de las losas de Sea-Tac realizados en CTL Group y la Universidad de Oklahoma en 1998 y 2013 respectivamente.

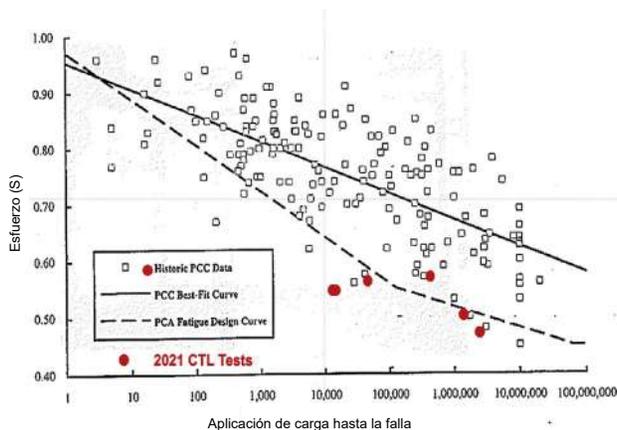
Fig. 5: Los datos de prueba de fatiga de 2021 de la losa de concreto CBSA del Sea-Tac (puntos rojos) en comparación con los datos recopilados por la PCA

De igual manera, se hace una comparativa de las pruebas de concreto CBSA realizadas en el 2021 y el compendio de resultados obtenidos por la Asociación de Portland Cement (PCA por sus siglas en inglés). Estos resultados (véase la Fig. 5) indican que el desempeño observado luego de 23 años en servicio se correlaciona bien con la curva de diseño de la fatiga de la PCA. Cuando la relación de esfuerzo era menor de 0.55, se lograba exceder 1 millón de ciclos de aplicación de cargas, mostrando un efecto marginal del rendimiento de fatiga luego de 23 años en servicio. No obstante, se debe hacer una nota sobre los especímenes de CBSA los cuales ya habían sido sometidos a muchos ciclos de carga al inicio de cada prueba, por lo que los datos podrían desplazarse a la derecha para reflejar el desempeño real.

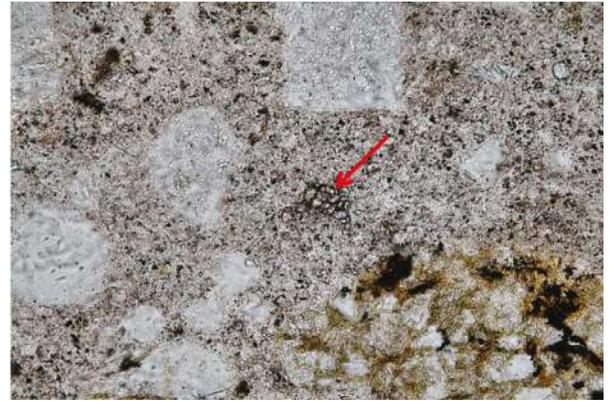
Fig. 6: Micrografía de sección delgada de hormigón CBSA endurecido, tomada utilizando una fuente de luz de polarización simple. El campo de visión es de 0.03 pulgadas (0.76 mm) de ancho. Se observa una hidratación casi completa. La flecha roja indica un rastro de cemento sulfoaluminato de calcio residual en la pasta

La Figura 6 muestra la micrografía de un núcleo de concreto según el ASTM C856/C856M. La muestra de concreto consiste en roca ígnea y rocas sedimentarias de grano fino. El cemento de sulfoaluminato de calcio mostró estar completamente hidratado con bajas cantidades de partículas no hidratadas o parcialmente hidratadas (indicado por una flecha roja en la Fig. 6), que muy probable sería el componente belita. La profundidad de carbonatación se mantuvo entre 0.4 y 0.6 pulgadas (10 y 15 mm), según se muestra en la Fig. 7. El contenido de aire estimado del concreto fue entre 7 y 9%. Las imágenes petrográficas y SEM no mostraron señal de ASR o formación de gel ASR (véase Fig. 8).

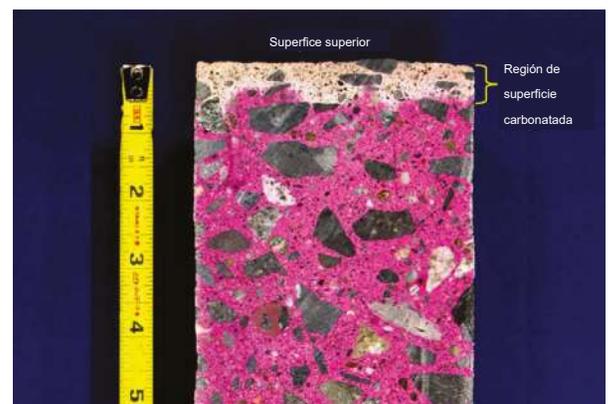
Fig. 7: Una sección transversal cortada con sierra un núcleo de concreto BCSA con indicador de pH (fenoftaleína), que genera una mancha magenta a la pasta no carbonatada de pH alto y que no mancha el concreto carbonatado. Escala en pulgadas (Nota: 1 pulg. = 25 mm)

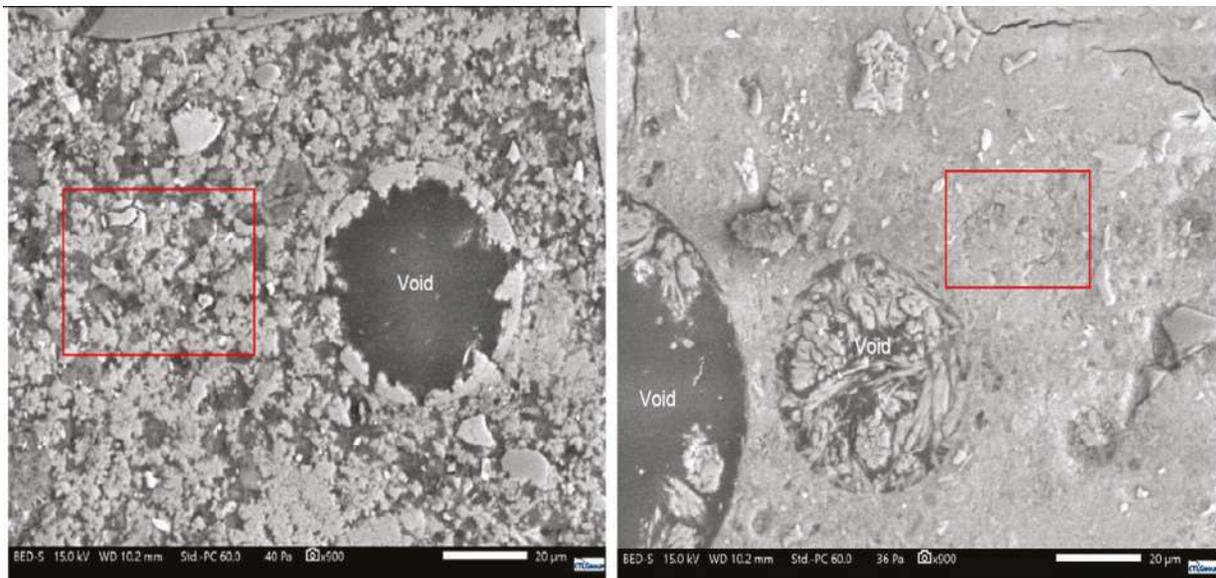
Fig. 8: A la izquierda, la imagen SEM de la región carbonatada de la superficie superior. Un vacío de aire está revestido con depósitos de carbonato de calcio. A la derecha, la imagen SEM del cuerpo de hormigón. Los huecos de aire están revestidos con depósitos de etringita. La pasta en el cuerpo parece más uniforme y densa que la región carbonatada de la superficie superior.

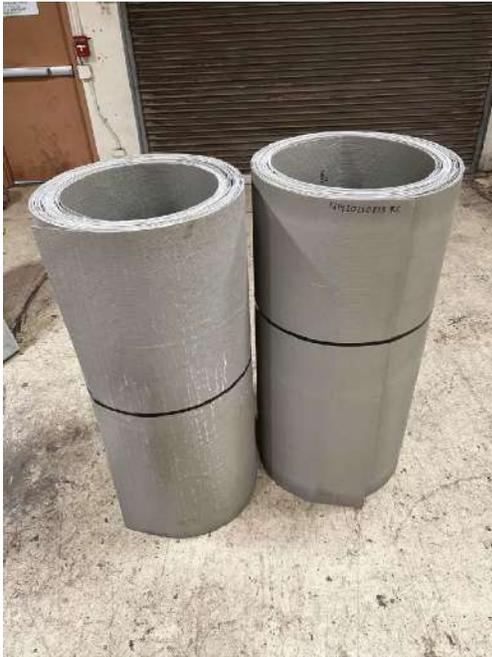
Fig. 1: Laminados FRP hechos de hojas de fibra de carbono o fibra de vidrio de hasta 9 pies de ancho, saturada con resina y probado a través de una prensa

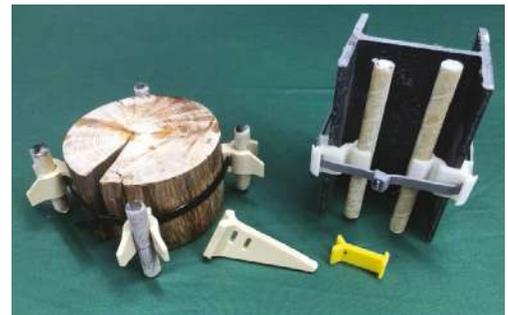
Fig. 2: Separadores que pueden ser utilizados para formar la carcasa y colocar las barras longitudinales

- Los espaciadores especialmente diseñados⁴ para mantener las barras de refuerzo longitudinales en su lugar y para ayudar a crear un armazón alrededor de la columna (Fig. 2).

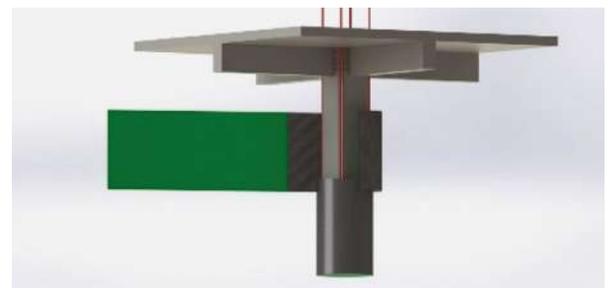
Fig. 3: Instalación de laminados alrededor de la columna para crear una carcasa

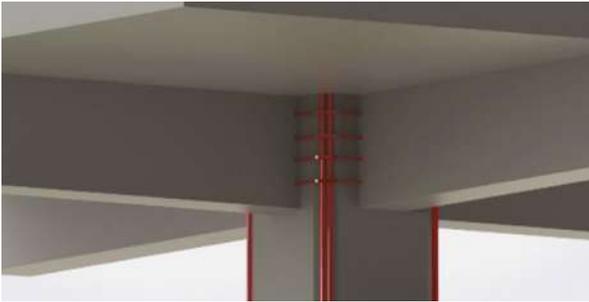
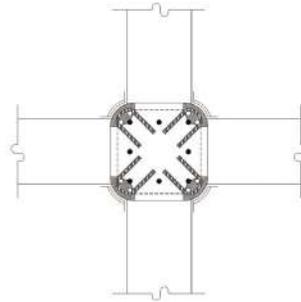
Fig. 4: Detalle de amarres laterales para las barras longitudinales dentro de la longitud de la viga

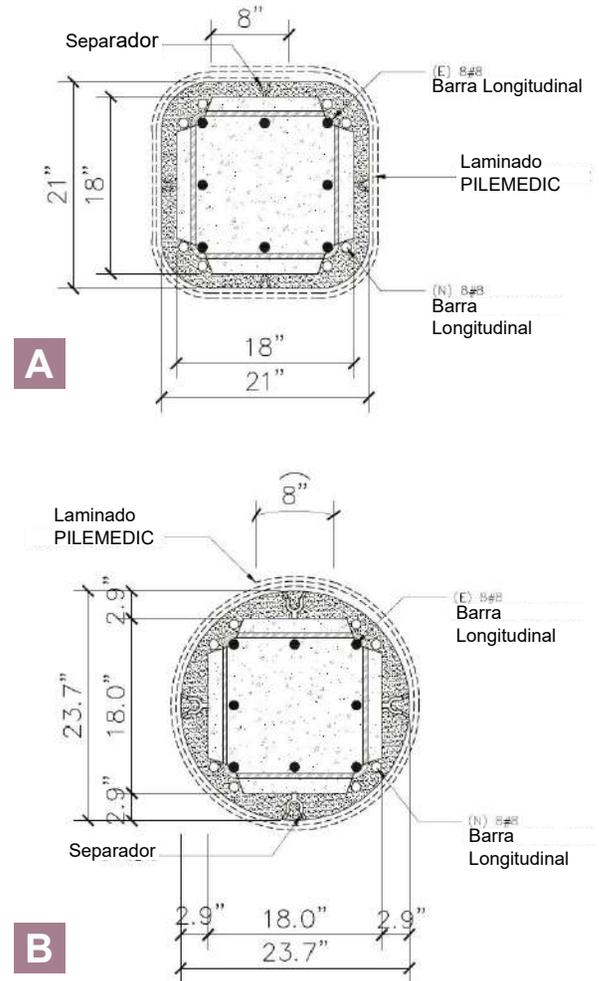
Fig. 5: Readaptación de una columna de hormigón de 18 x 18 in: (a) Opción 1; y (b) Opción 2

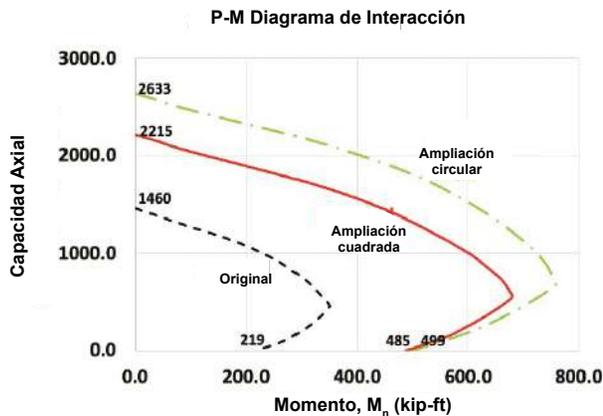
Fig. 6: Diagrama de interacción de las columnas original y readaptada. La línea roja representa la opción 1, mientras que la línea verde representa la opción 2

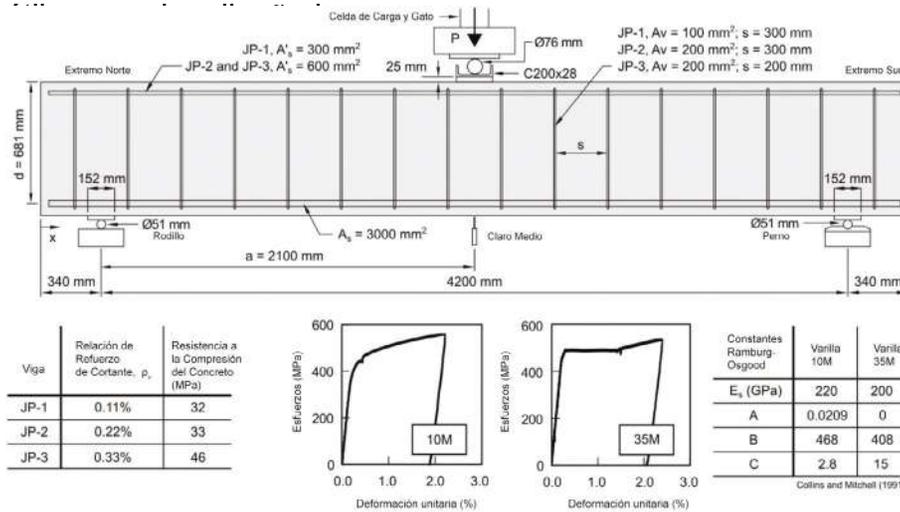
Fig. 2: Montaje del ensayo, refuerzo para los tres especímenes de viga y propiedades de los materiales

Este estudio se centró en tres vigas de concreto reforzado denominadas JP-1, JP-2 y JP-3 que se diseñaron con refuerzo a cortante variable, como se resume en la Fig. 2, y se probaron a flexión en tres puntos. El espécimen JP-1, que contenía algo más de refuerzo a cortante mínimo recomendado por el ACI, tenía una relación de refuerzo a cortante ($\rho_v = A_v / (b_w \cdot s)$) del 0.11% utilizando estribos 10M de una sola pata a una separación de 300 mm, y se diseñó para fallar a cortante antes de que cediera el refuerzo longitudinal. El espécimen JP-2 tenía una ρ_v del 0.22% utilizando estribos 10M de doble pata a una separación de 300 mm, y se diseñó para fallar a cortante con aproximadamente la misma carga aplicada que la necesaria para provocar una falla a flexión. El espécimen JP-3 contenía la mayor cantidad de refuerzo a cortante. Tenía una ρ_v del 0.33% utilizando estribos 10M de doble pata con una separación de 200 mm y se diseñó para alcanzar su resistencia a la flexión y sufrir una extensa deformación plástica antes de esperar que finalmente se produjera un fallo a cortante.

Como se muestra en la Fig. 2, las vigas se ensayaron a flexión en tres puntos con un claro total al centro de 4200 mm. De este modo, con un peralte efectivo (d) de 681 mm, la relación entre el claro y la profundidad del cortante (a/d) era de 3.1, lo que significa que desde el punto de vista analítico las muestras eran vigas esbeltas. Las vigas se cargaron controlando el desplazamiento a una velocidad de 1 mm/min con un gato hidráulico de 2000 kN de capacidad. La carga se detenía a cada 50 kN durante aproximadamente 20 minutos para poder registrar las mediciones DFOS y DIC. Además de los sensores distribuidos, los potenciómetros lineales (LPs) midieron los desplazamientos de la viga en el claro medio, mientras que la carga aplicada se midió con una celda de carga, como se muestra en la Fig. 2.

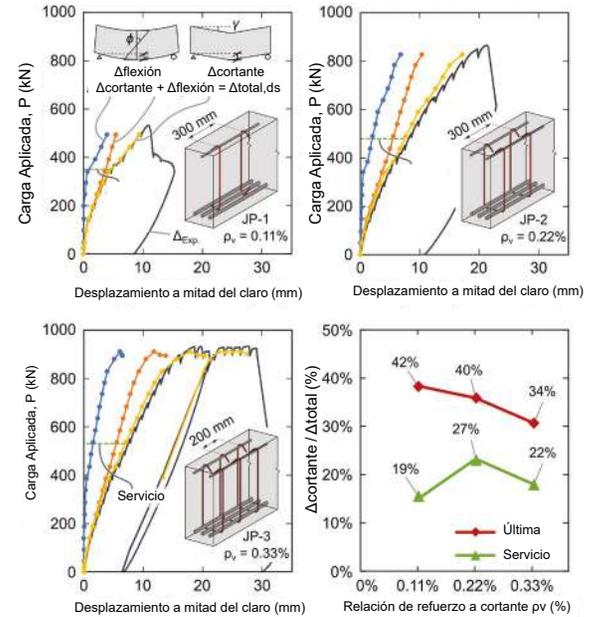
Fig. 4: Respuestas de la carga frente a la deflexión en el claro: (a) desplazamiento de la carga de JP-1 con una descripción de los componentes a cortante y a la flexión; (b) JP-2; (c) JP-3; y (d) desplazamiento a cortante como porcentaje del desplazamiento total con cargas de servicio y cargas últimas.

Las respuestas de la carga (P) frente a la deflexión en el claro medio (curvas $\Delta_{Exp.}$) de las tres vigas se resumen en la Fig. 4(a) a (c), que muestra que JP-1 y JP-2 experimentaron fallas frágiles a cortante, mientras que JP-3 sufrió una fluencia a flexión antes de que se observara una falla en el anclaje en el extremo norte.⁵ Dado que estas mediciones $\Delta_{Exp.}$ representan el desplazamiento total de un transductor de desplazamiento colocado en el claro medio de las vigas, $\Delta_{Exp.}$ incluye tanto las deformaciones por flexión debidas a la curvatura, así como las deflexiones por cortante debidas a las deformaciones a cortante, aunque estas últimas suelen ser ignoradas por los diseñadores. La detección distribuida permite desacoplar los componentes de deformación por flexión y por cortante, ya que se midieron de forma independiente.

Como se observa en la Fig. 4(a) a (c), las deformaciones totales de las vigas calculadas a partir de las mediciones distribuidas ($\Delta_{total,ds}$) concuerdan visualmente con las obtenidas directamente de los potenciómetros lineales colocados bajo los claros medios de las vigas. Además, hasta una carga aplicada de unos 400 kN, las deformaciones totales de las vigas se debían principalmente a la flexión, ya que las vigas aún no habían desarrollado grietas a cortante. Sin embargo, a medida que se desarrollaban grietas diagonales significativas, la deflexión a cortante ($\Delta_{cortante}$) se volvía irrelevante.

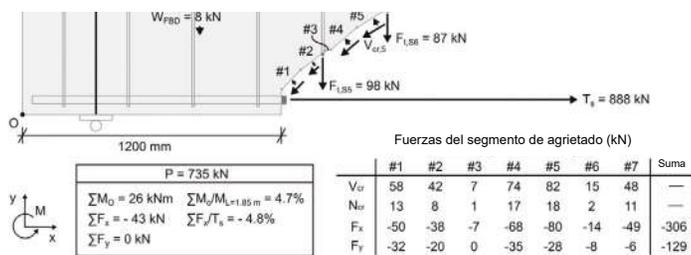
Fig. 5: Diagrama de cuerpo libre (FBD) de la viga JP-2 en $P = 735$ kN, donde los componentes del esfuerzo se calculan a partir de las mediciones de la deformación DFOS y del ancho y deslizamiento de la grieta DIC.

Según las mediciones distribuidas y los modelos de los materiales, este planteamiento dio como resultado un FBD que se acerca al equilibrio, con un desajuste de 26 kN·m en el momento y de -43 kN en la dirección x. Cuando estos desequilibrios se comparan con el momento aplicado en la cara cortada ($M_{L=1,85\text{ m}}$) y la fuerza del acero de tensión ($T_s = 888\text{ kN}$), el FBD sólo está desajustado en un 5% aproximadamente, lo cual, dada la variación potencial de parámetros como el módulo de elasticidad y el esfuerzo transmitido a lo largo de la grieta, es muy prometedor. En este análisis, el eje "y" está en perfecto equilibrio porque la fuerza vertical restante se fijó para igualar la fuerza a cortante desconocida en la región de flexión por compresión (V_{comp}). Con $P = 735\text{ kN}$, V_{comp} representaba el 15% de la fuerza de reacción (R), lo que se aproxima al valor de ~20% que predijo Mörsch¹⁴ hace más de 100 años.

2) Resulta realista suponer, para elementos esbeltos como éstos con estribos, que la contribución del concreto (V_c) es la integral de los esfuerzos de interconexión de los agregados a lo largo de la grieta sumada a la pequeña fuerza de la región de compresión; y 3) El origen de la contribución de los estribos a la resistencia al cortante (V_s) es la fuerza en los estribos que atraviesan las grietas. Obsérvese que el par de cables de fibra óptica en cada varilla permitió evaluar la flexión de la varilla y la acción de los pernos en los estribos y el refuerzo de flexión. Se comprobó que estas fuerzas eran pequeñas¹⁰ y, por tanto, no se muestran en la Fig. 5.

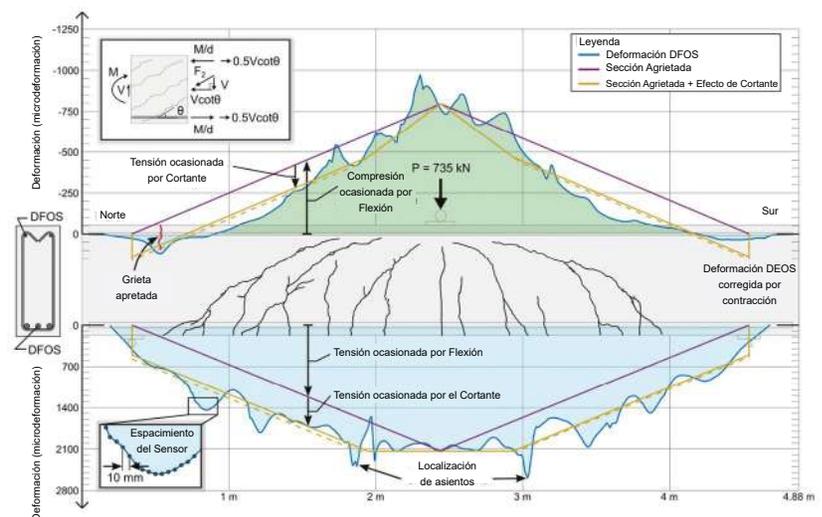
Esta figura muestra las deformaciones DFOS espaciadas cada 10 mm a lo largo de las varillas de refuerzo longitudinales de JP-2 con una carga puntual aplicada de 735 kN. La tensión medida (sombreada en azul) y las deformaciones a compresión DFOS (sombreada en verde) son comparadas a la predicción basada en el análisis de varias secciones agrietadas (líneas purpuras y doradas). El CDM se representa gráficamente con el patrón de agrietamiento correspondiente, que incluye agrietamiento por cortante diagonal en ambos claros de cortante. Las deformaciones DFOS del refuerzo de tensión no dependen directamente de la longitud de la viga debido a los efectos de rigidización por tensión a lo largo de la varilla. Sin embargo, las deformaciones DFOS medidas tampoco siguen la estimación de la sección agrietada transformada, dibujada en morado y etiquetada como Sección Agrietada.

Fig. 6: Diagrama de medición distribuida combinada (MDC) del espécimen JP-2 a $P = 735$ kN con deformaciones del refuerzo a compresión y a tensión.

Este efecto, a veces denominado desplazamiento de momento, puede explicarse mediante el recuadro FBD de la Fig. 6. Si se supone que el elemento está agrietado diagonalmente con una serie de grietas paralelas, se formará un campo de compresión diagonal en el alma del elemento para soportar el cortante, lo que también da lugar a una fuerza horizontal adicional de $V \cot \theta$. Este componente de compresión horizontal está centrado en el alma y, por lo tanto, puede modelarse como resistente a dos fuerzas horizontales de tensión adicionales de $0.5V \cot \theta$, una a nivel del refuerzo de tensión y la otra dentro de la región de compresión a flexión. La predicción de Sección Agrietada + Efecto Cortante con la línea dorada se adapta mejor a los datos de deformación DFOS medidos que un enfoque basado únicamente en la flexión. Por lo tanto, el argumento de que la diferencia en los esfuerzos horizontales de flexión en la parte superior e inferior de la sección son causados por esfuerzos de interconexión de los agregados es sólo una parte de la historia: localmente en la grieta son causados por la interconexión de los agregados, pero en promedio también se pueden derivar directamente de los propios esfuerzos cortantes, suponiendo sólo que el miembro está agrietado diagonalmente. Este tipo de triangulación de pruebas sugiere que el análisis de este artículo va por buen camino.

Un parámetro crítico en la predicción de la Sección Agrietada + Efecto Cortante es el ángulo del esfuerzo principal de compresión (θ). En el caso de la predicción de Sección Agrietada + Efecto Cortante de la Fig. 6, θ se tomó como 45 grados, que es lo que recomienda el ACI 318 para el diseño a cortante.¹⁵ Un planteamiento alternativo consiste en determinar experimentalmente el ángulo promedio del principal esfuerzo de compresión diagonal mediante el ajuste de la predicción de la Sección

Agrietada + Efecto Cortante a la deformación del refuerzo de tensión DFOS.^{10,12} Este enfoque se aplicó a los datos de la Fig. 6, como indica la línea discontinua dorada. En la Fig. 6, para $P = 735$ kN, θ resultó ser de 28 grados en el claro norte y de 31 grados en el claro sur.

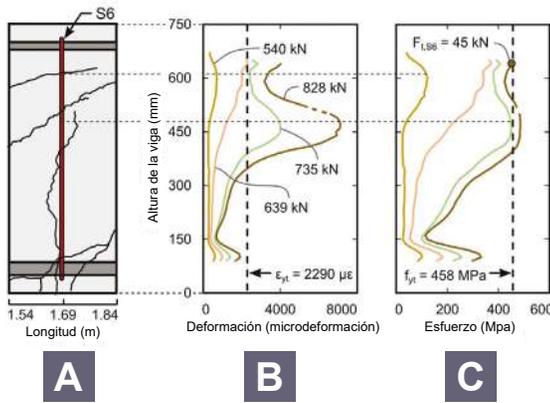
Fig. 7: Demanda del estribo JP-2 S6: (a) patrón de agrietamiento en la ubicación JP-2 S6; (b) deformaciones DFOS; y (c) esfuerzos de refuerzo.

Mientras que la Fig. 7 muestra las mediciones DFOS de una sola pata del estribo, la Fig. 9 resume la máxima demanda de todos los estribos en el espécimen JP-2 para las cargas después del agrietamiento por cortante. En la Fig. 9(b) se presentan las deformaciones máximas medidas promediadas entre las dos patas del estribo para los 14 estribos, mientras que en la Fig. 9(c) se representan los esfuerzos correspondientes. La Figura 9(b) muestra cómo el aumento de la carga aplicada dio lugar a un aumento general de las deformaciones de los estribos, donde el máximo se encontró en la región crítica para el diseño a cortante (d desde los apoyos

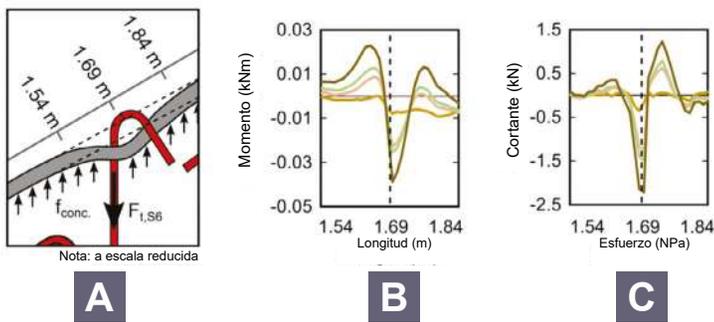
Fig. 8: Impacto de las fuerzas de gancho elevado: (a) esquema de la flexión de la varilla de compresión inducida por el anclaje; (b) momento medido del refuerzo de compresión 20M; y (c) cortante medido del refuerzo de compresión 20M.

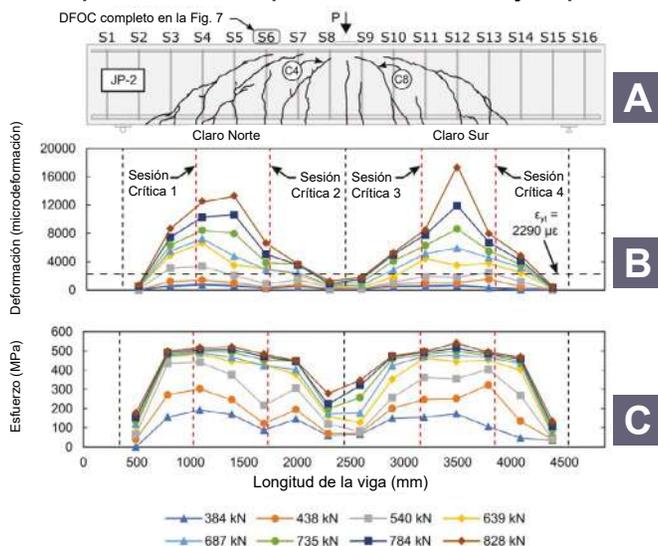
Fig. 9: Demanda máxima del estribo para todos los estribos en JP-2: (a) patrón de agrietamiento para JP-2 en ULS; (b) deformaciones de DFOS; y (c) esfuerzos.

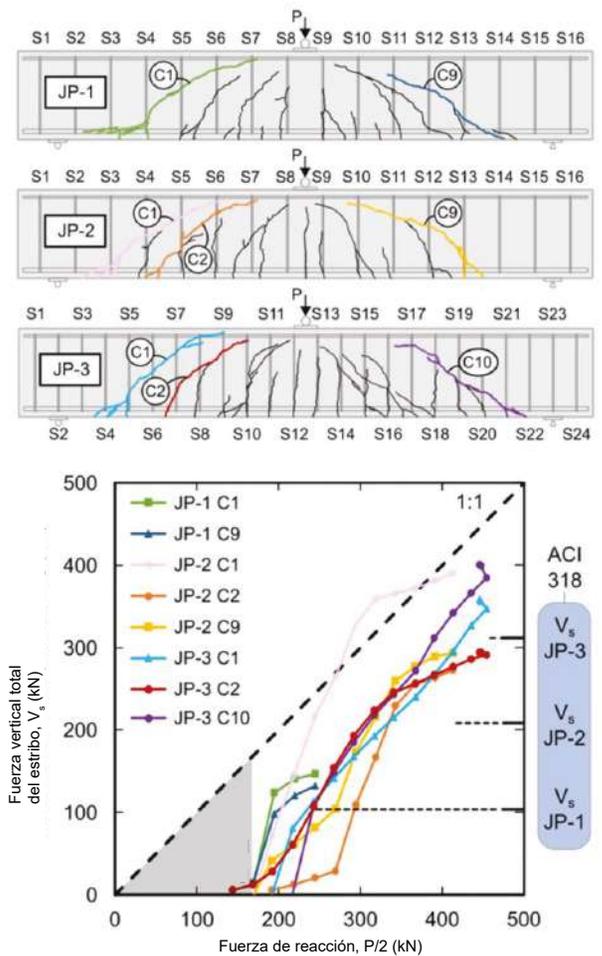
Fig. 10: V_s medido con carga calculada utilizando las deformaciones DFOS para ocho grietas a cortante de JP-1, JP-2 y JP-3, comparado con las predicciones del Código ACI 318.

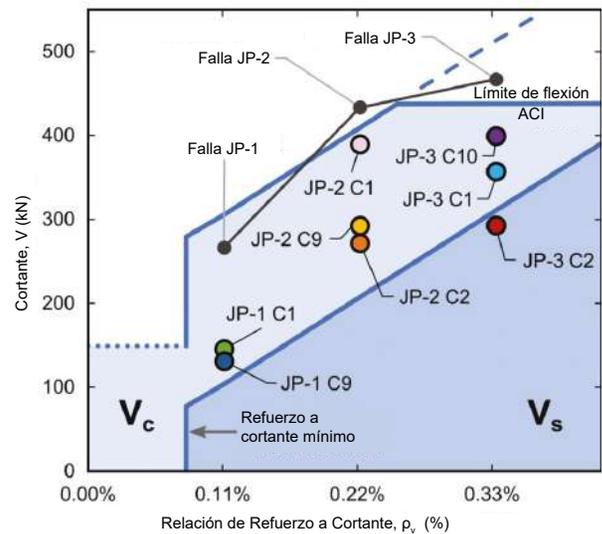
Fig. 11: V_s medida de las grietas JP-1, JP-2 y JP-3 en condiciones ULS comparada con $V_s + V_c$ estimada a partir de ACI 318, y carga de ruptura de tres vigas.

- Para la V_s medida en condiciones ULS, se demostró que el ACI 318 estimaba de forma conservadora la V_s , mientras que las cargas de ruptura se estimaban dentro del 14% de los valores experimentales.

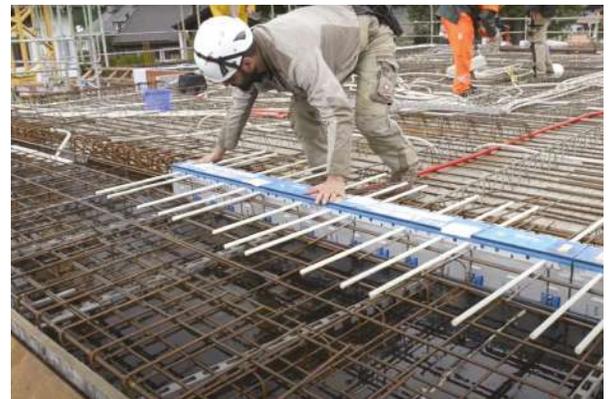
Fig. 1: Las roturas de puente térmico estructurales son relativamente ligeras y pueden ser instaladas por una persona siguiendo los manuales de instalación del producto e ilustraciones detalladas. Los extremos alternados de cada módulo se conforman para proveer juntas machihembradas y asegurar una instalación rígida y continua. La parte superior azul de cada módulo es un cabezal de polímero de protección (también hay disponibles cortafuegos). Nota: Las barras blancas en la foto son barras de polímero reforzado con fibra de vidrio (GFRP)

Las roturas de puente térmico estructurales se diseñan para minimizar la pérdida de calor a través de la envolvente del edificio en las conexiones entre las losas estructurales y balcones, parapetos o bordes de losas. Los sistemas de rotura térmica típicamente comprenden una capa aislante de poliestireno de 76 mm (3 pulg.) de espesor que coincide con la profundidad de la losa de concreto y se instala alineada con la capa aislante dentro de la envolvente del edificio (vea la Fig. 1).

Cada módulo tiene barras de refuerzo con secciones rectas y curvas para transferir fuerzas de flexión y cortante a través del aislamiento. Las barras de refuerzo son de acero inoxidable, que tiene aproximadamente un tercio de la conductividad del acero estructural. Dado que soportan fuerzas de cortante, los módulos están etiquetados para indicar la cara exterior del aislamiento. La mayoría de los fabricantes de rotura de puente térmico proporcionan servicios de ingeniería especializados, diseñando la rotura de puente térmico en función de las fuerzas suministradas por el ingeniero responsable del proyecto. Para construcciones en zonas de riesgo sísmico, se suministrarán módulos adicionales, específicamente diseñados para resistir el movimiento lateral, así como las fuerzas de levantamiento.

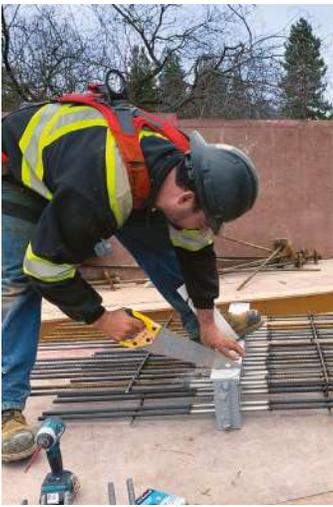
Fig. 2: Un módulo de ruptura de puente térmico puede cortarse con serrucho de manera manual en caso de ser necesario

Los módulos de rotura de puente térmico típicamente se envían en longitudes estándar de alrededor de 1 m (3.28 ft). Longitudes más pequeñas pueden crearse cortando a través de la capa de aislamiento utilizando una sierra de mano (Fig. 2), cuidando evitar cortar barras de refuerzo y módulos de compresión.

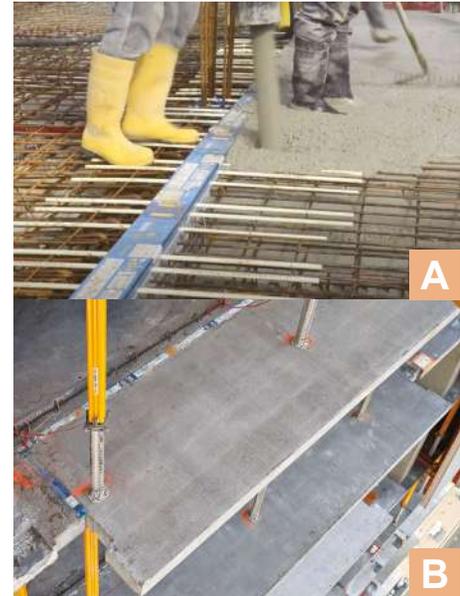
Fig. 3: Roturas de puente térmico estructurales en balcones: (a) durante la colocación del concreto del balcón, y (b) después de la colocación del concreto del balcón y de la losa. Nota: Los módulos se instalan con la placa superior al ras de la estructura exterior de concreto. Las barras blancas son barras de GFRP.

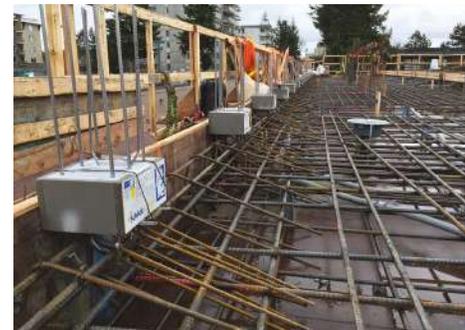
Fig. 4: Se instalan roturas de puente térmico para parapetos en las cimbras de madera verticales de parapetos y se atan a las barras de refuerzo horizontales. Las barras de refuerzo se fabrican para transferir tanto adherencia como cortante a través de la capa de aislamiento.

Las roturas de puente térmico para parapetos también consisten en un bloque de aislamiento perforado por barras de acero de refuerzo. Las barras que se proyectan por debajo del aislamiento se fabrican con dobles a 180 grados que serán colados dentro de la losa de azotea, y las barras que se proyectan sobre el aislamiento se extienden verticalmente para ser coladas dentro del parapeto (Fig. 4).

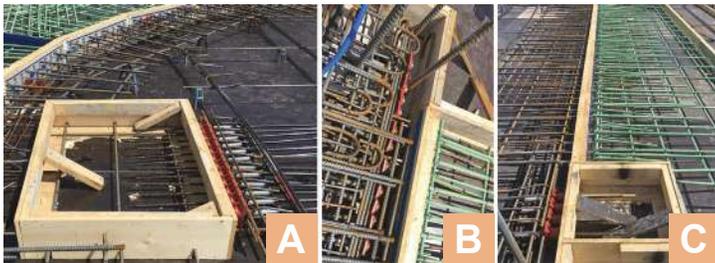
Fig. 5: Las roturas de puente térmico estructurales pueden ser instaladas en losas post-tensadas: (a) un bloqueo dentro de la losa, (b) una rotura de puente térmico en los extremos muertos de los tendones; y (c) un bloqueo dentro de un balcón, en el último caso, la abertura puede llenarse usando aislamiento rígido y concreto.

Las roturas de puente térmico también pueden instalarse en losas post-tensadas con algo de planeación avanzada considerando la colocación de los extremos vivos para permitir acceso para el conector. El equipo de diseño debe contactar al fabricante de la rotura de puente térmico temprano en el proceso de diseño para discutir soluciones posibles. En edificios con balcones discretos, puede ser posible localizar los extremos vivos de los tendones en los huecos entre balcones. En edificios con balcones continuos, se pueden usar bloqueos para acceder a los extremos vivos de los tendones (Fig. 5). Después de aplicar tensión, estas áreas pueden llenarse con concreto o con aislamiento rígido y sellarse con mortero.
