# CONCRETO

LATINOAMÉRICA

VOLUMEN III | NÚMERO 10 | OCTUBRE 2022

Volumen III - Número 10  
Octubre de 2022

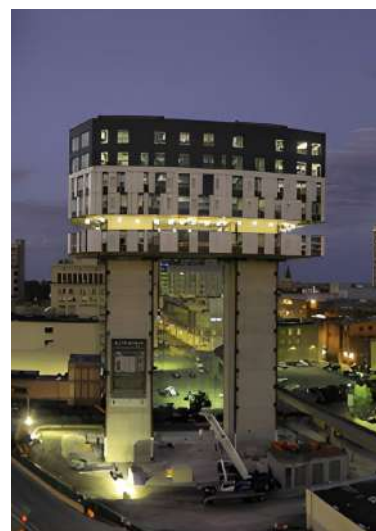
*Construcción de un conjunto de 16 niveles de uso mixto y residencial en proceso de construcción en Greektown, Detroit, USA. El concepto constructivo es innovador ya que utilizan el sistema de construcción vertical llamado "LIFTbuild". Esta tecnología permite un ambiente sin columnas y abierto, con amplios espacios y espectaculares vistas desde cualquier lugar del edificio. El sistema consiste en dos grandes columnas que darán soporte primario a la estructura y a las losas de entrepiso de acero y concreto, las cuales son armadas a nivel de terreno para una vez concluidas elevarlas a su lugar definitivo. El edificio deberá terminarse en la primavera de 2023. (Ver artículo 2 en la página: 13)*

Un desarrollo residencial de uso mixto de 16 pisos que está en construcción en el Barrio Griego de Detroit está utilizando el sistema de ensamble LIFTbuild de construcción vertical. La tecnología permite un entorno libre de columnas con vistas abiertas y planos despejados en cada unidad residencial. LIFTbuild, miembro de la Familia de Compañías Barton Malow es el contratista general del proyecto y Exchange Detroit LLC es el propietario. El proyecto de Exchange de \$64.6 millones inició en el otoño de 2021 y se espera que termine en la primavera de 2023.

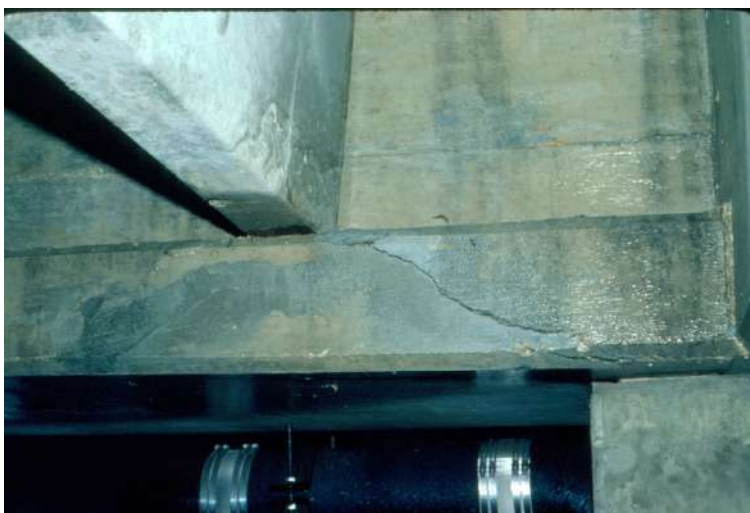
Figura. 1: Una forma típica de peligro en la plataforma

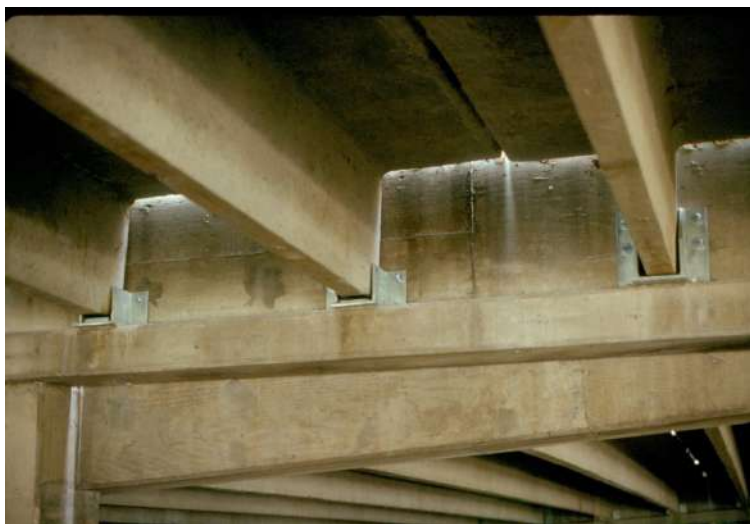
Figura. 2: Incorporación de soportes de acero bajo los vástagos de las T

en columnas colocadas en sitio, vigas de apoyo y secciones de T invertidas. Los bordes de las vigas eran bastante pequeños: 152 mm de ancho, como en la práctica actual, pero sólo 203 mm de profundidad, en comparación con los 305 mm habituales. El refuerzo era bastante diferente al mostrado en el material del Instituto de Hormigón Prefabricado/Pretensado (PCI) de aquella época. Debajo de cada vástago de doble T se colocaban unas finas almohadillas de goma o similares, pero su colocación era bastante errática. En algunos casos, los vástagos de doble T tenían sólo unos 51 mm de ancho de apoyo. Poco después de la construcción, se produjeron importantes problemas en las zonas de apoyo. Estas fueron reparadas, pero sin éxito. La figura 1 muestra una forma típica de peligro en la plataforma. Posteriormente, en 1988, se añadieron complejos soportes auxiliares de acero debajo de cada vástago de doble T, como se muestra en la Fig. 2.
