CONCRETO LATINOAMÉRICA

VOLUMEN V | NÚMERO 10 | OCTUBRE 2024

Un Desafío de Construcción en la Montaña de América

Discusión de un artículo de Nagele,
Lawson y Griffin

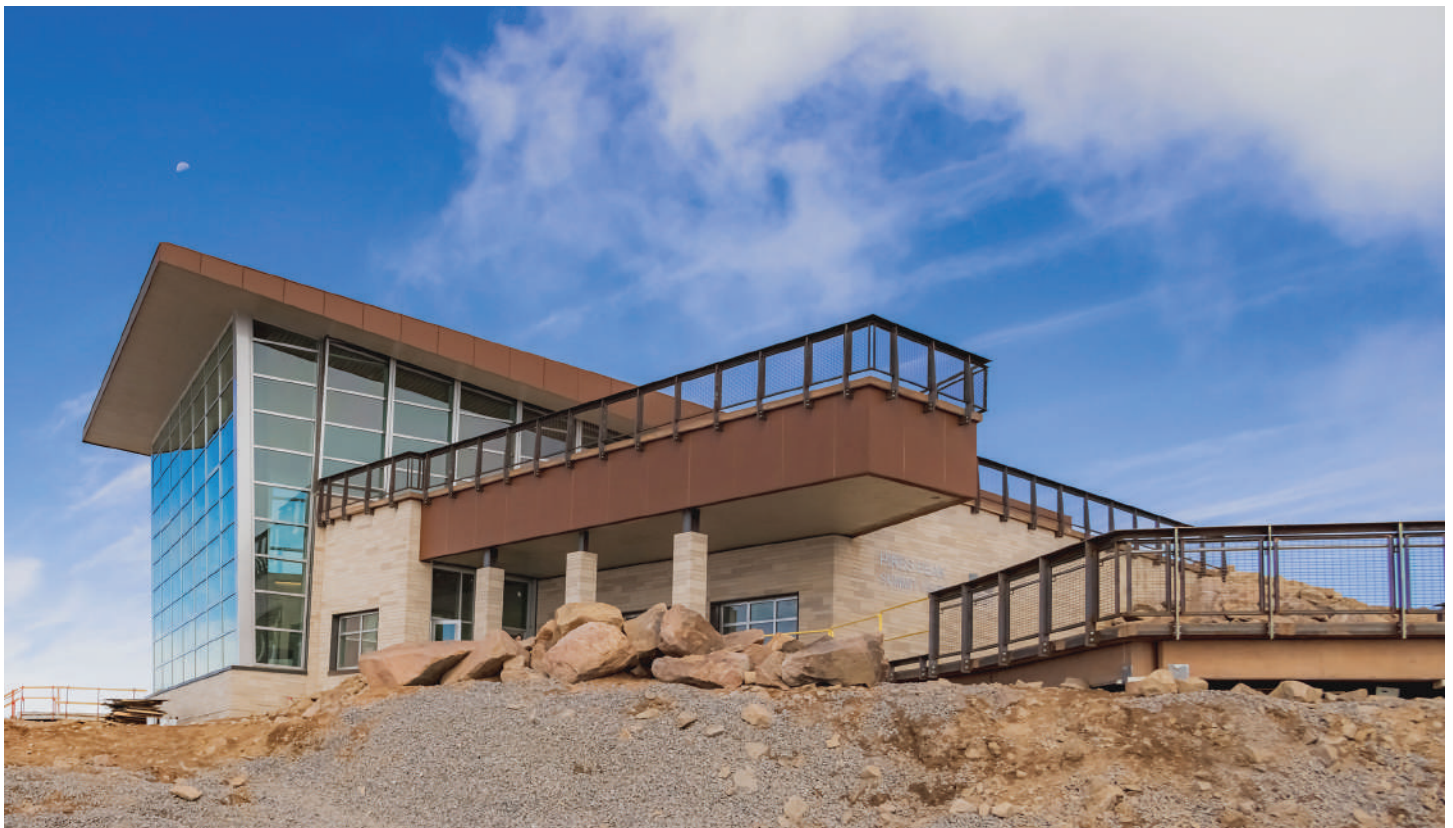
Centro de Visitantes de la Cumbre Pikes Peak (foto cortesía de la ciudad de Colorado Springs)

El centro de visitantes original de Pikes Peak, conocido como Summit House, construido en 1964, se había levantado sobre permafrost, lo que provocó que sus cimientos se desplazaran poco después de la construcción y estuvo a punto de provocar su demolición. RTA Architects, de Colorado Springs (Colorado, EE. UU.), y GWWO, Inc., de Baltimore (Maryland, EE. UU.), llevaron a cabo lo que Michael Riggs, Director Asociado y Arquitecto del Proyecto de RTA, denominó “un sólido proceso de diseño y de aportaciones de la comunidad” para diseñar el nuevo edificio. Tras explorar cuatro ubicaciones y cuatro estilos distintos del edificio que ocuparía la cima de la montaña, el equipo de diseño se decantó por una estructura que se encajaría en el extremo sureste de la montaña, la mayor parte bajo el nivel del suelo y con acceso al exterior.

El nuevo centro de visitantes se diseñó para que quedara oculto en el flanco sureste de la montaña. A diferencia de la estructura anterior, construida sobre permafrost inestable y sostenida por gatos, el nuevo edificio se asienta sobre roca firme. El equipo de construcción tuvo que excavar 1.8 m de permafrost para acceder a él.

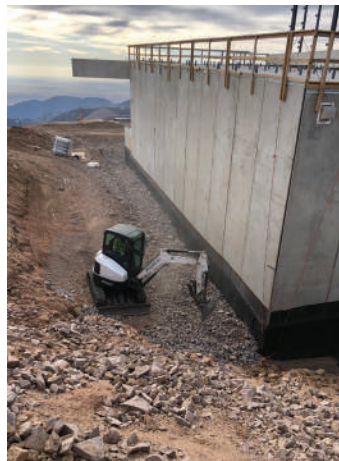
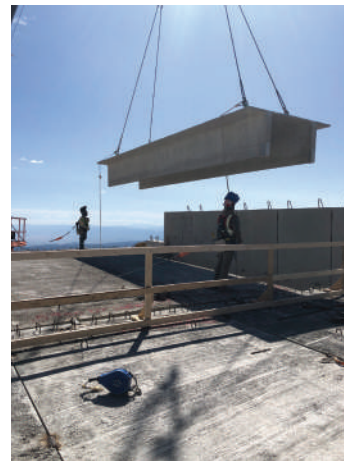
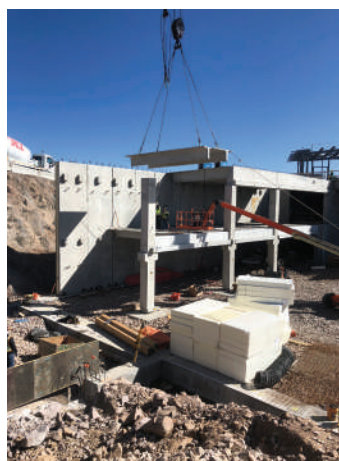
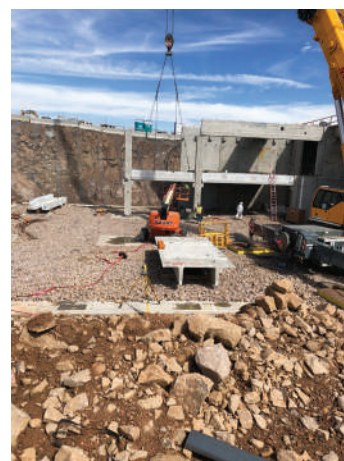
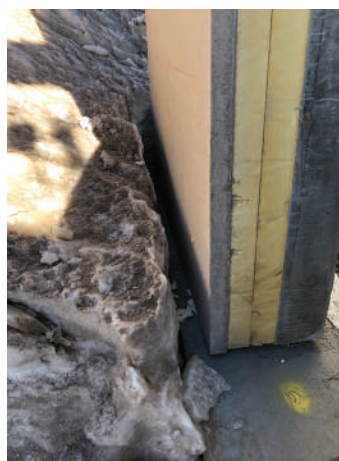
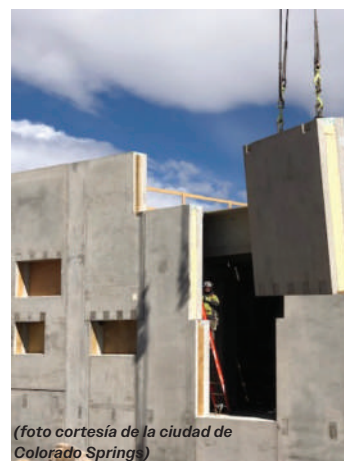
Centro de Visitantes de la Cumbre Pikes Peak en construcción (fotos cortesía de Stresscon)

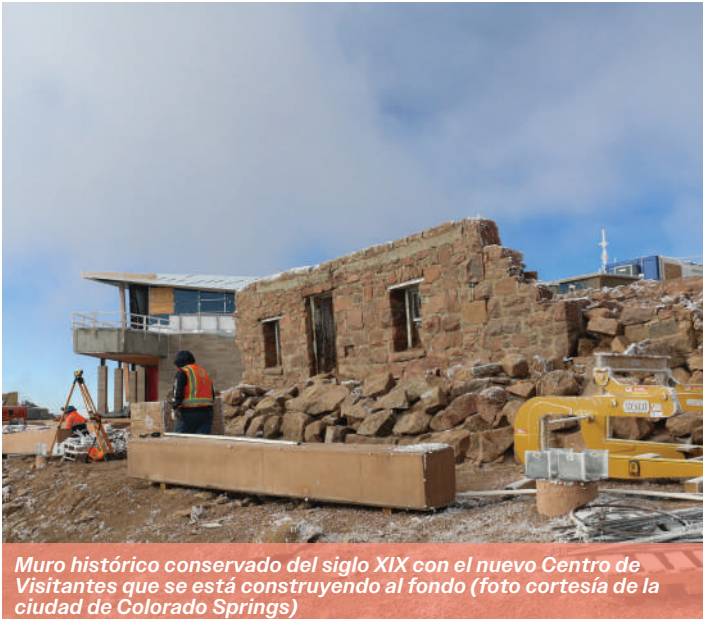
Muro histórico conservado del siglo XIX con el nuevo Centro de Visitantes que se está construyendo al fondo (foto cortesía de la ciudad de Colorado Springs)

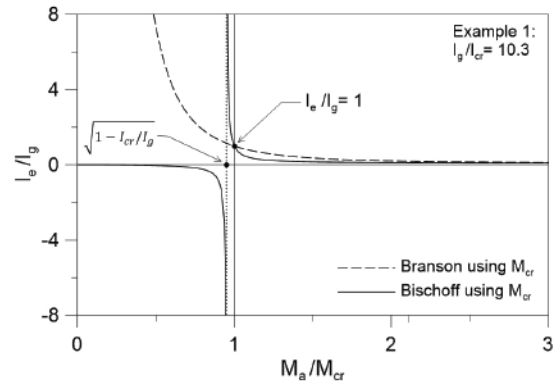
Figura 1. Variación de I_e con M_a utilizando las expresiones de Branson y Bischoff

Para empezar, me incomoda siempre que se calcula un valor negativo para I_e , lo cual puede ocurrir con el enfoque de Bischoff⁴ para I_e cuando el momento de servicio $M_a < M_{cr}$, como se demuestra en la Fig. 1 (para el muro esbelto del Ejemplo 1¹ con $I_g/I_{cr} = 10.3$). La expresión original de Bischoff para I_e (sin un momento de agrietamiento reducido)⁴

En este caso, $I_e = I_g$ cuando el miembro no está agrietado, como lo mencionan los autores. A diferencia de la ecuación de Branson para I_e , la cual supera a I_g para $M_a < M_{cr}$ (Fig. 1), la ecuación de Bischoff (1a) exhibe una inestabilidad asintótica en

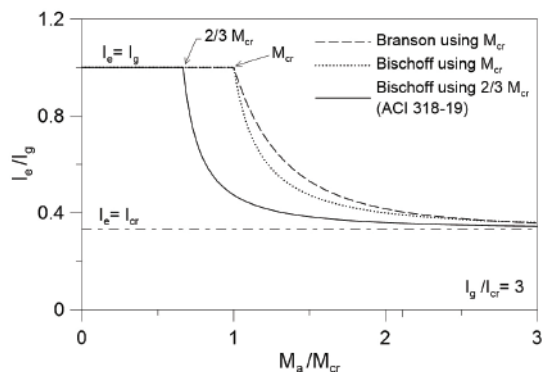
Figura 2. Efecto de utilizar el momento de agrietamiento reducido de $(2/3)M_{cr}$ con el criterio de Bischoff

pequeñas cuando se utiliza el enfoque de Branson en comparación con el de Bischoff⁵. El uso de un momento de fisuración reducido de $(2/3)M_{cr}$ con el enfoque de Bischoff aumenta aún más la flexibilidad para dar valores mayores de deflexión calculada, como se demuestra en la Fig. 2.

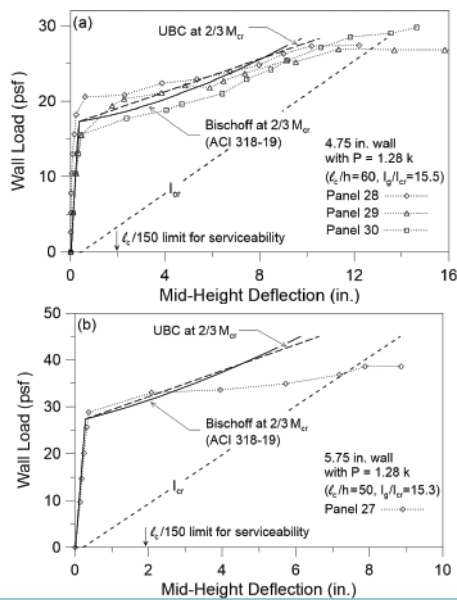
Figura 3. Respuesta de muro a cargas y deflexiones de la prueba de paneles delgados SEAOSC ^{11,12} comparados con UBC y Bischoff con $(2/3)M_{cr}$. (ACI 318-19(22)) Adaptado de Bischoff ⁵

La Figura 3 compara las pruebas de paneles de muro SEAOSC^{11,12} descritas por los autores, con la respuesta calculada utilizando el enfoque UBC¹³ y el I_e prescrito por ACI 318-19(22) (I_e de Bischoff con $(2/3)M_{cr}$). Los valores calculados de deflexión incluyen los efectos $P\Delta$. Ambos enfoques proporcionan una coincidencia razonable con los resultados de las pruebas bajo cargas de servicio. La respuesta de I_{cr} mostrada en estos gráficos se utiliza para calcular el I_e de Bischoff y se basa en una sección elástica agrietada con una distribución de tensiones triangular asumida para el concreto y sin carga axial.

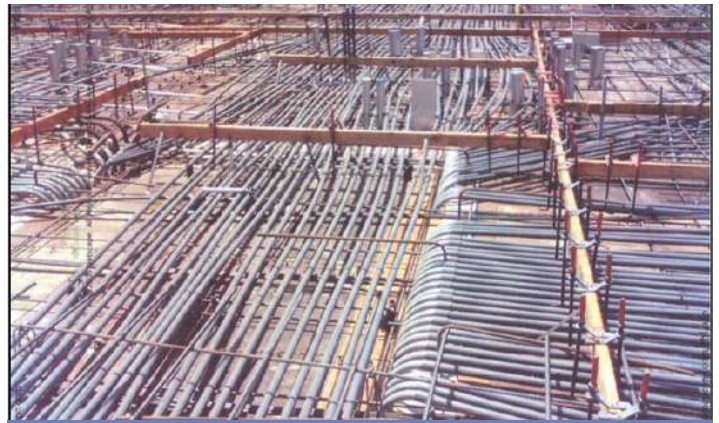
Figura 1. Un ejemplo de la congestión de conductos en una losa.

Las imágenes de las Figuras 1 a la 4 aclaran que la concentración de conductos podría tener consecuencias graves si ocurren en áreas de alta demanda de cortante y momento flexionante en la trayectoria de carga. Esto incluye el espectro completo de cargas vistas en todos los ambientes por gravedad, cargas vivas y peligros de la naturaleza. Algo que nos preocupa de manera particular es el potencial de que este conducto deteriore la resistencia al cortante de punzonamiento de una columna en un sistema de losa plana. Supongamos que un conducto ocupa 2 pulgadas (50 mm) de profundidad en una losa plana de 7 pulgadas (178 mm) de espesor. En ese caso, la losa sólo tiene 71% de la capacidad de cortante de punzonamiento calculada y el conducto presenta la posibilidad de que pudiera iniciarse agrietamiento horizontal y propagarse a otras secciones si no hay refuerzo vertical entre las parrillas de acero de refuerzo. La mayor parte de las estructuras de estacionamiento de claros grandes utilizan únicamente losas unidireccionales de 5 pulgadas (127 mm) de espesor.

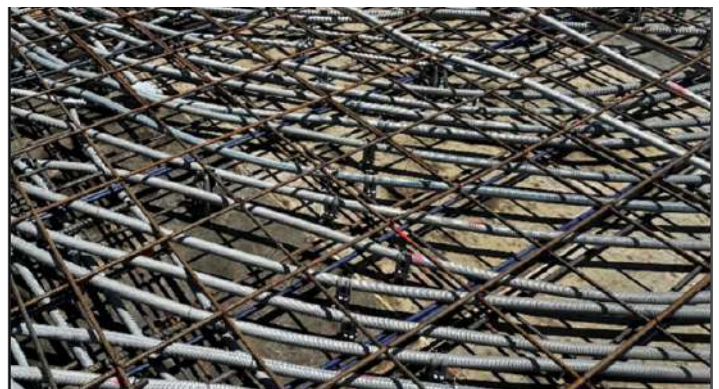
Figura 3. Un acercamiento del refuerzo. Aquí es más visible la parrilla superior de refuerzo agregado. Observe por las sombras en el conducto que muchas de éstas parecen estar a 1 pulgada (25 mm) de la cortina de la barra de refuerzo.

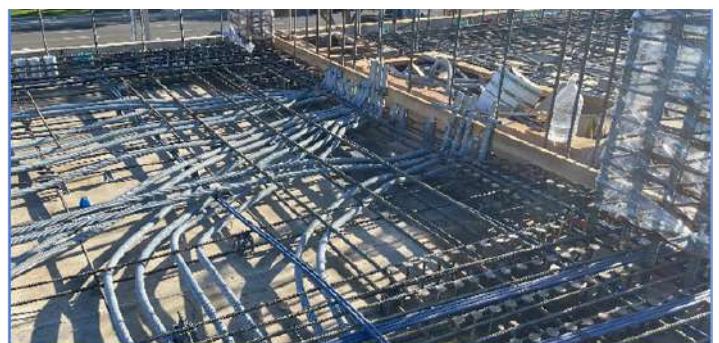
Figura 4. Un acercamiento del refuerzo en el extremo de un muro de cortante que se colará donde se encuentran las barras verticales a la derecha de la imagen (fotografía tomada en 2024). Observe por las sombras del conducto que muchos de éstos parecen estar dentro de 1 pulgada o menos de la cortina superior de la barra de refuerzo en la losa.

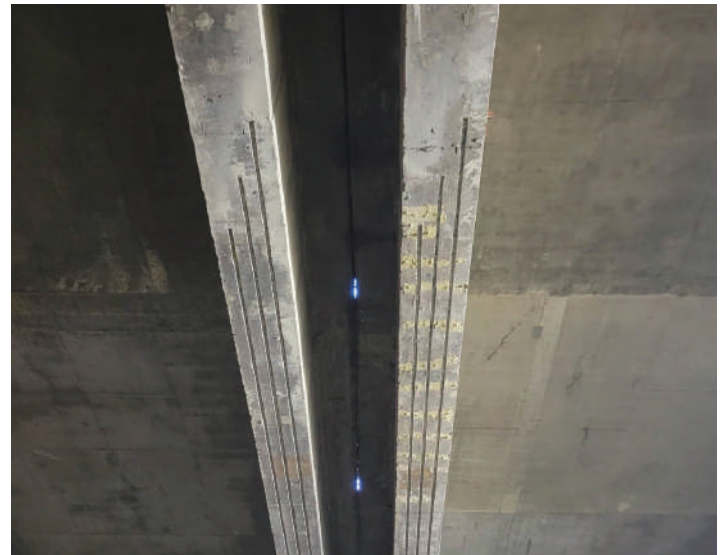
Figura 4. Ranuras cortadas en la parte inferior de la viga. Los puntos terminales de las ranuras se desplazaron para evitar el riesgo de agrietamiento asociado con la perforación de tres orificios verticales en la viga en un mismo plano

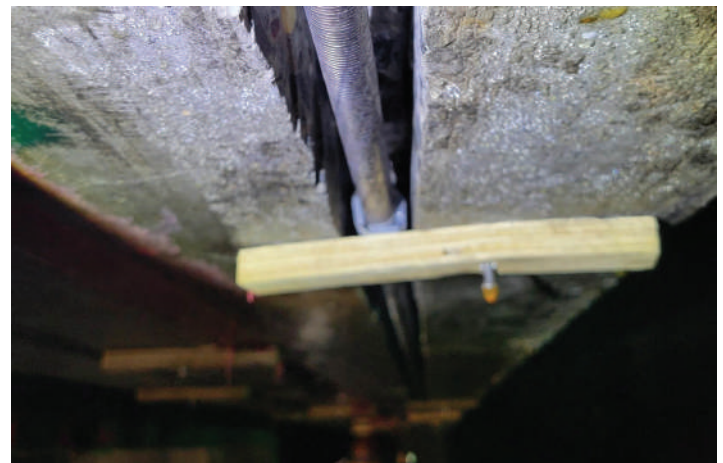
Figura 5. Las barras NSM se apoyaron mediante tiras de madera contrachapada ancladas al concreto adyacente

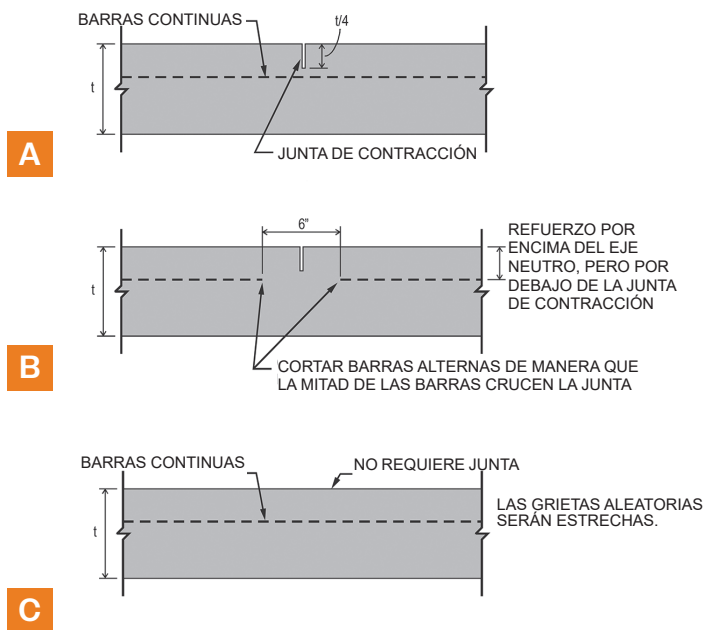
Figura 1. Recomendaciones para acero que cruza la junta de contracción para losas sobre el suelo: (a) sin reforzar o con refuerzo ligero, $0 < \rho < 0.10\%$; (b) moderadamente reforzado, $\rho = 0.18$ to 0.20% ; y (c) altamente reforzada o con refuerzo continuo $\rho > 0.50\%$ (Basado en la Fig.8.2a de ACI 224 AR-13²) (Nota: 1 in = 25 mm)

Sin embargo, la mejor guía para el refuerzo en la junta de contracción está en el ACI 224.4R-13, Sección 8.2,² La Figura 8.2a del ACI 224.4R-13 ilustra tres opciones distintas de detalles (Fig. 1). La Figura 1(a) muestra una junta de contracción para concreto sin refuerzo o con refuerzo ligero, donde la cantidad de refuerzo, ρ , varía de 0 a 0.10%. Las losas donde no hay refuerzo que cruce las juntas de contracción son aceptables. De hecho, el espaciamiento de las juntas para esta opción debe ser el mismo que para una losa sin refuerzo, como se recomienda en el ACI 360R-10. Sin embargo, este espaciamiento de las juntas solo reduce el riesgo de grietas aleatorias fuera de las juntas. Cuando no se utilizan canastillas de pasadores en losas sin refuerzo, para lograr una transferencia de carga efectiva por interbloqueo de agregados, puede ser necesario reducir el espaciamiento de las juntas para que el ancho de las grietas en las juntas se mantenga estrecho sin refuerzo. Una cantidad relativamente pequeña de refuerzo que cruce la junta, aproximadamente del 0.10% o menos, tiene la ventaja de no proporcionar una restricción excesiva en la junta, pero sí suficiente refuerzo para asegurar la transferencia de carga mediante el interbloqueo de agregados y prevenir desplazamientos verticales en las grietas.

La Figura 1(b) muestra una junta de contracción en concreto moderadamente reforzado, donde ρ es aproximadamente de 0.18 a 0.20% (es decir, el porcentaje mínimo de refuerzo según el ACI 318-19 (22)³ para losas de concreto reforzado estructuralmente; en ocasiones, los diseñadores utilizan este porcentaje de refuerzo para losas no estructurales sobre el terreno). Para que estas juntas minimicen eficazmente las grietas aleatorias en la losa, el refuerzo que cruza la junta debe reducirse cortando barras alternas. Las barras deben cortarse aproximadamente a 3 pulgadas (75 mm) de distancia de la junta en cada lado. Si no se cortan barras alternas, las juntas de contracción no se abrirán tanto como cuando menos refuerzo cruza la junta. Las posibles consecuencias de esta restricción adicional son la aparición de grietas aleatorias adicionales o la

Las losas de concreto fuertemente reforzadas sobre el terreno, con un ρ de 0.50% o mayor, como se muestra en la Figura 1(c), no requieren juntas de contracción. Las grietas en este tipo de losa, también llamadas de concreto reforzado continuamente, pueden formarse de manera aleatoria. La mayor cantidad de refuerzo proporciona una restricción interna a la contracción del concreto, lo que resulta en grietas más frecuentes (con un espaciamiento de 3 a 8 pies [0.9 a 2.7 m]) en comparación con las losas con menos refuerzo. Sin embargo, el ancho de las grietas en losas fuertemente reforzadas es más estrecho que en losas con menos refuerzo.
